Asesoría y Elaboración de Diagnóstico Patrimonial para el diseño de un plan de Manejo de la Zona Típica “Plaza de Guacarhue y construcciones de su entorno”.  
Región de O’Higgins.

## ETAPA 2 INFORME FINAL

DICIEMBRE 2015

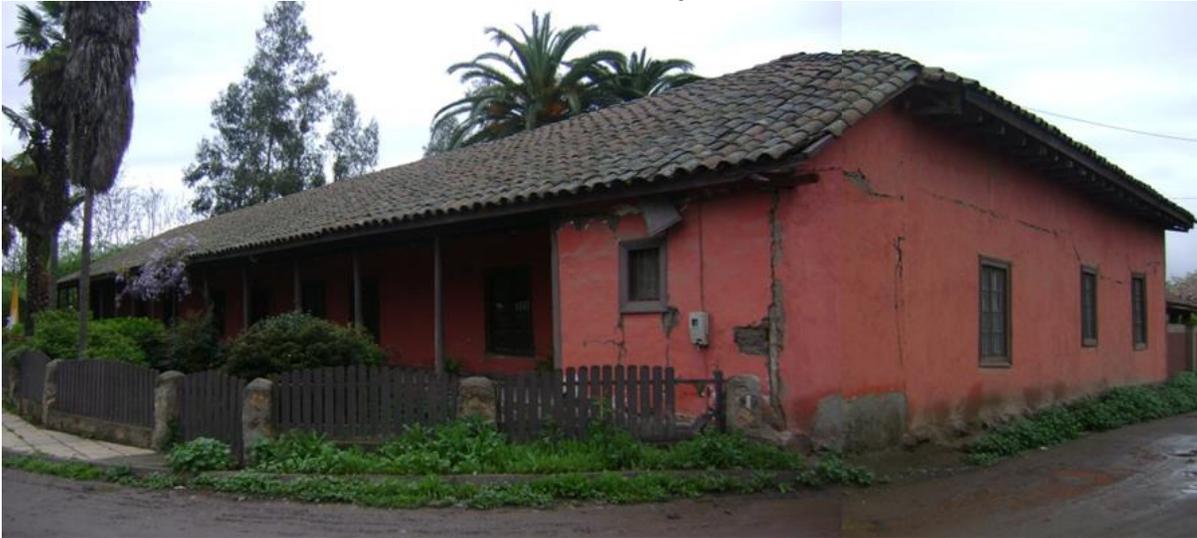
**Ilustración 11 Casa Parroquial – 2015.**

Con el terremoto del 2010 el inmueble también sufrió daños, los cuales no han sido reparados.

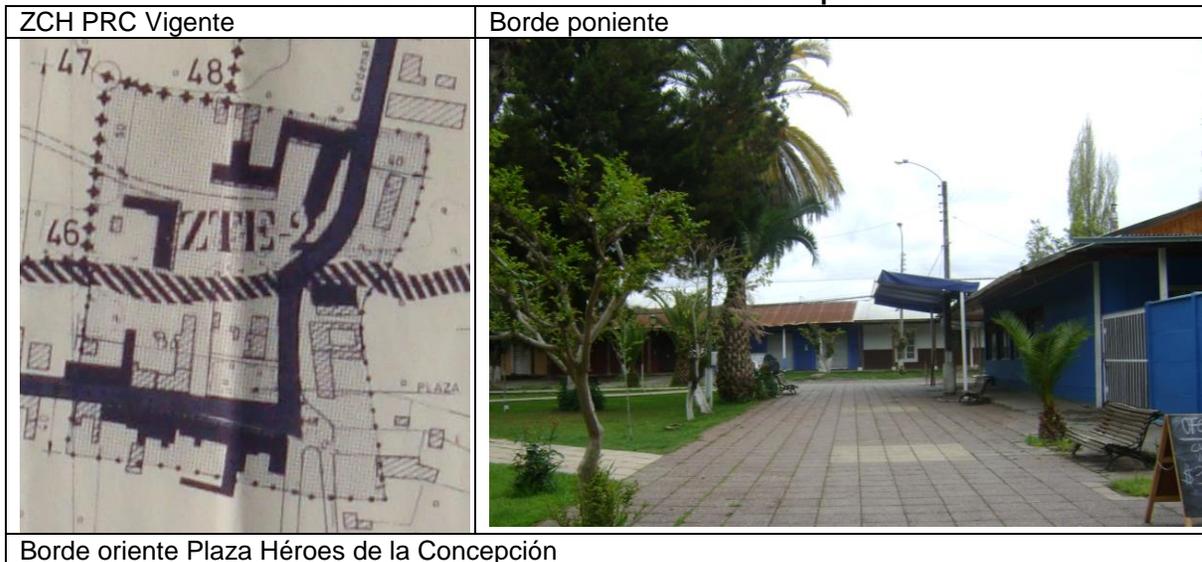
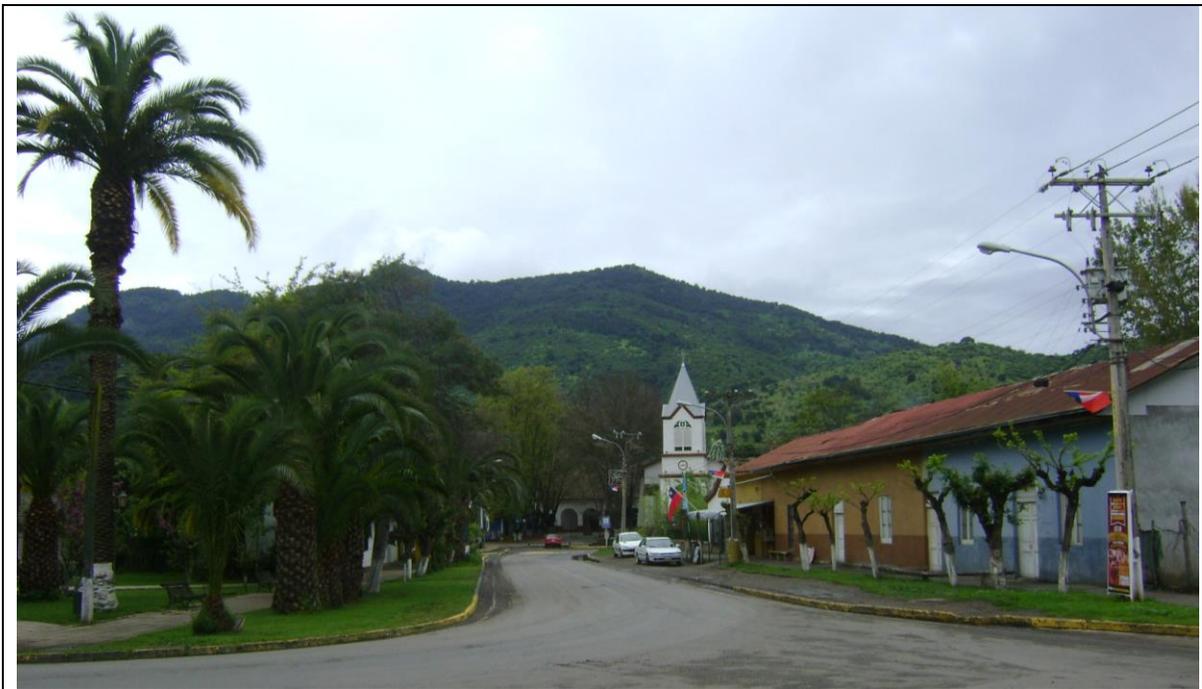
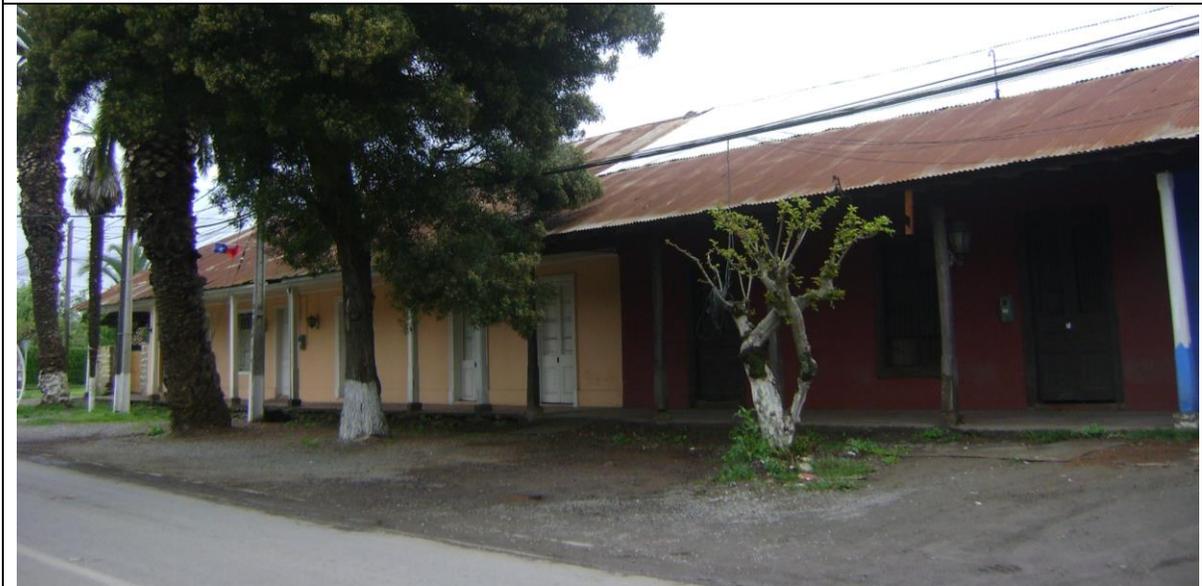
**Ilustración 12 Plaza Héroes de la Concepción**

El borde sur conserva las características valoradas en la solicitud de Declaración de Zona Típica, ya que el conjunto fueron restaurados durante el año 2011 por Plan de Reconstrucción MINVU VI Región. El borde oriente presenta sus edificios en un aceptable estado de conservación, pero que no han perdido sus características esenciales de la arquitectura colonial del siglo XVIII, pero que el borde poniente presenta una pérdida de los volúmenes y elementos, debido al último terremoto que azotó la zona los cuales no fueron considerados para su restauración.

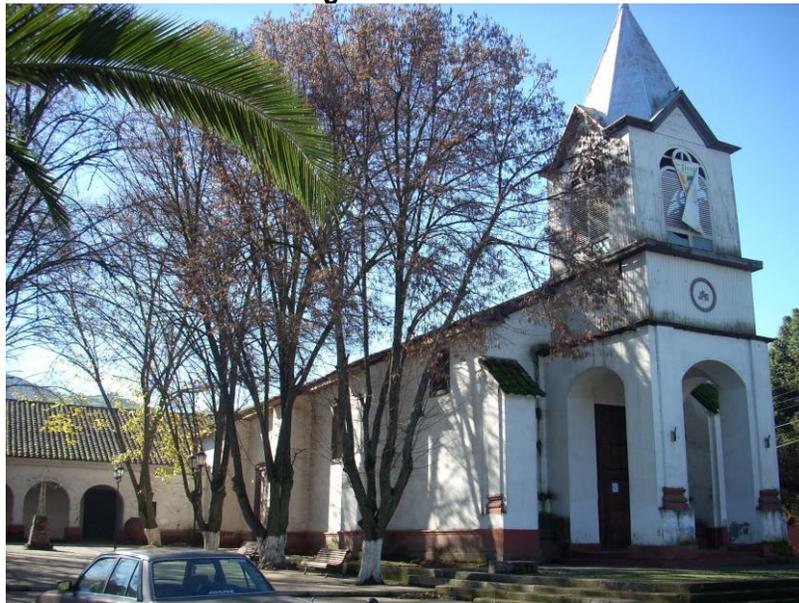
**Ilustración 14 Iglesia de Guacarhue – 2009.**

deterioro el templo fue declarado inhabitable. En 2011, la Fundación Altiplano, financiada por el programa "Puesta en Valor del Patrimonio" de la Subsecretaría de Desarrollo Regional y Administrativo, realizó una restauración completa al monumento. Las obras de reconstrucción se centraron en la estabilización de la nave central y del campanario, además de la restauración y consolidación estructural de la capilla continua. Finalmente, en enero de 2014 el inmueble fue recuperado en un 100% con ladrillos de adobe recubiertos por una capa de cemento y reforzados con mallas metálicas. También se realizaron trabajos de pavimento e iluminación en la Plaza de Los Tilos, aledaña a la iglesia.

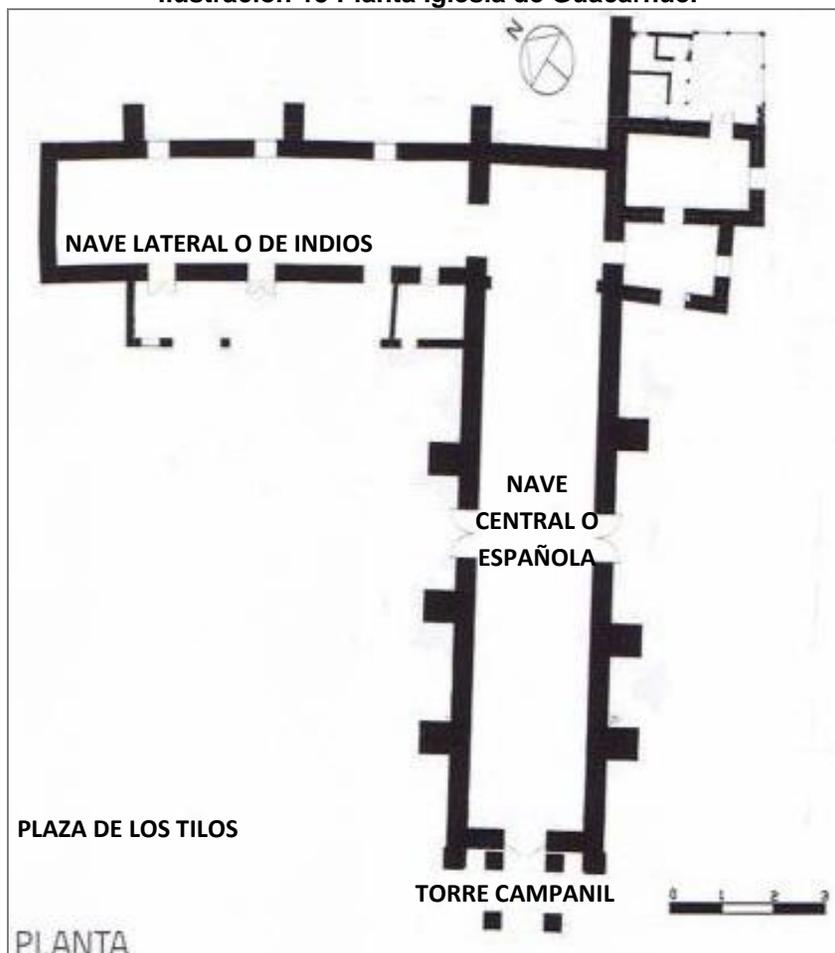
**Ilustración 15 Planta Iglesia de Guacarhue.**

La iglesia, está construida sobre un nivel de cuatro peldaños ubicados en el frontis del edificio, donde se encuentra la puerta principal y la torre, que tan bien la caracteriza. Posee dos naves, la principal y otra lateral que se encuentra perpendicular a la primera, con el altar en el cruce de ambas.

A partir de la revisión realizada del edificio de la Iglesia de Guacarhue, se puede evidenciar que aún prevalecen los valores mencionados en el texto de la declaratoria, aún cuando fue reconstruida luego de ser dañada por el terremoto del 24 de febrero del año 2010.

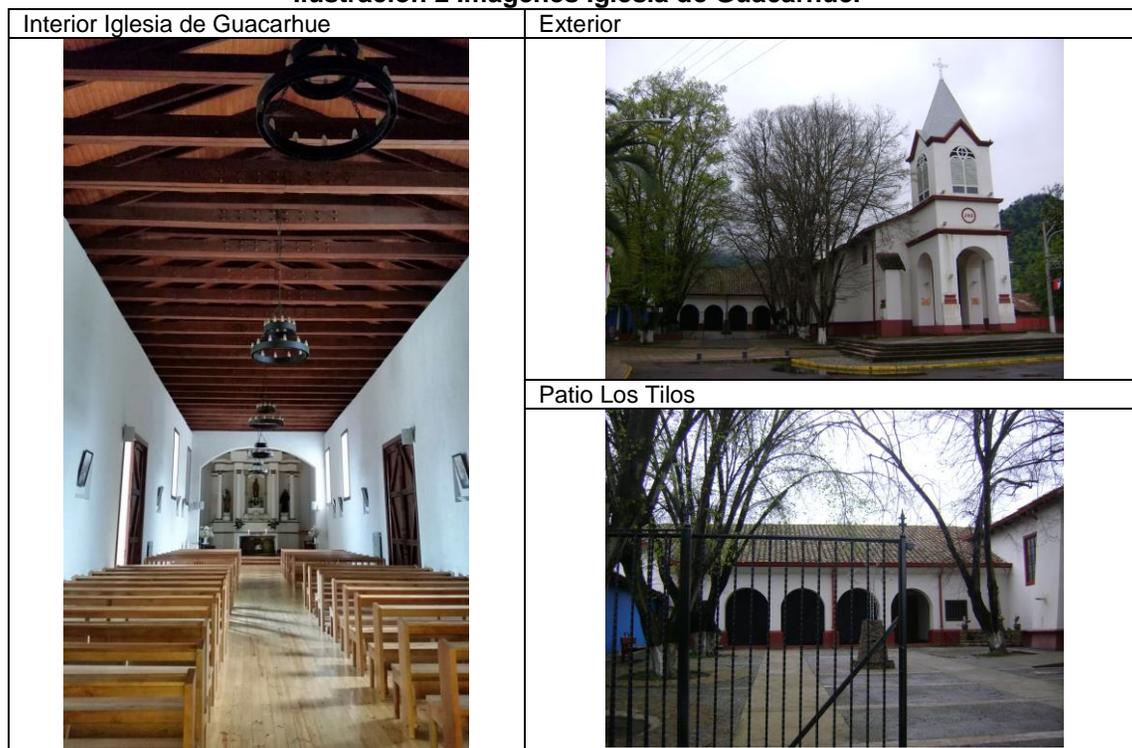
**Ilustración 2 Imágenes Iglesia de Guacarhue.**

Arquitectónicamente se trata de una construcción de estilo neoclásico que se considera gemela con la iglesia de Pichidegua, también diseñada por Toesca. A nivel material predomina en ella la tierra cruda y la madera. Su calidad constructiva se debe a que en el Valle del Cachapoal y sobre todo en el pueblo de Guacarhue, es posible encontrar a destacados maestros adoberos. Está construida sobre un nivel de cuatro peldaños ubicados en el frontis del edificio, donde se ubica la puerta principal y la torre. Posee dos naves, una principal y una lateral que se encuentra perpendicular a la primera, con el altar en el cruce de ambas.

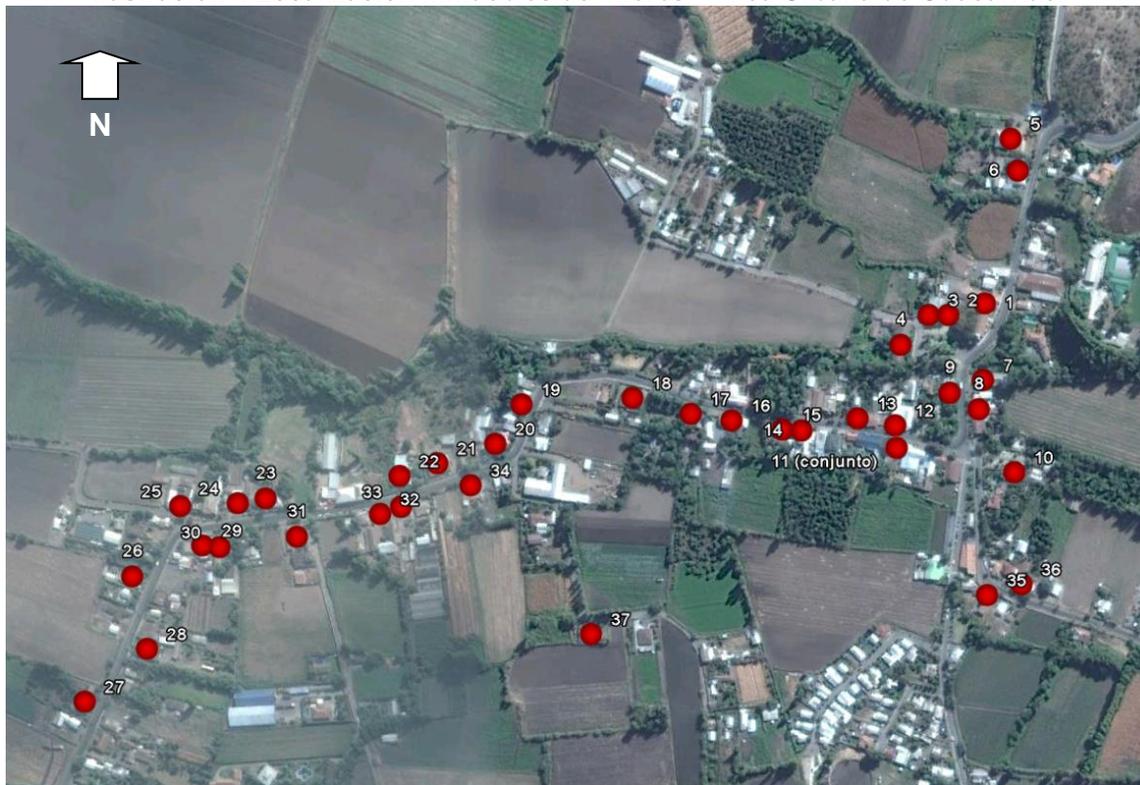
**Ilustración 4 Localización Inmuebles de Interés – Área Urbana de Guacarhue.**

Es importante mencionar que el catastro levanto un total de 117 edificaciones que corresponden al total de edificaciones existentes en el área de estudio. Sin embargo, se ha realizado una selección previa, dejando fuera aquellas edificaciones que corresponden a viviendas nuevas de autoconstrucción que no poseen el patrón morfológico que se identifica con el periodo colonial.

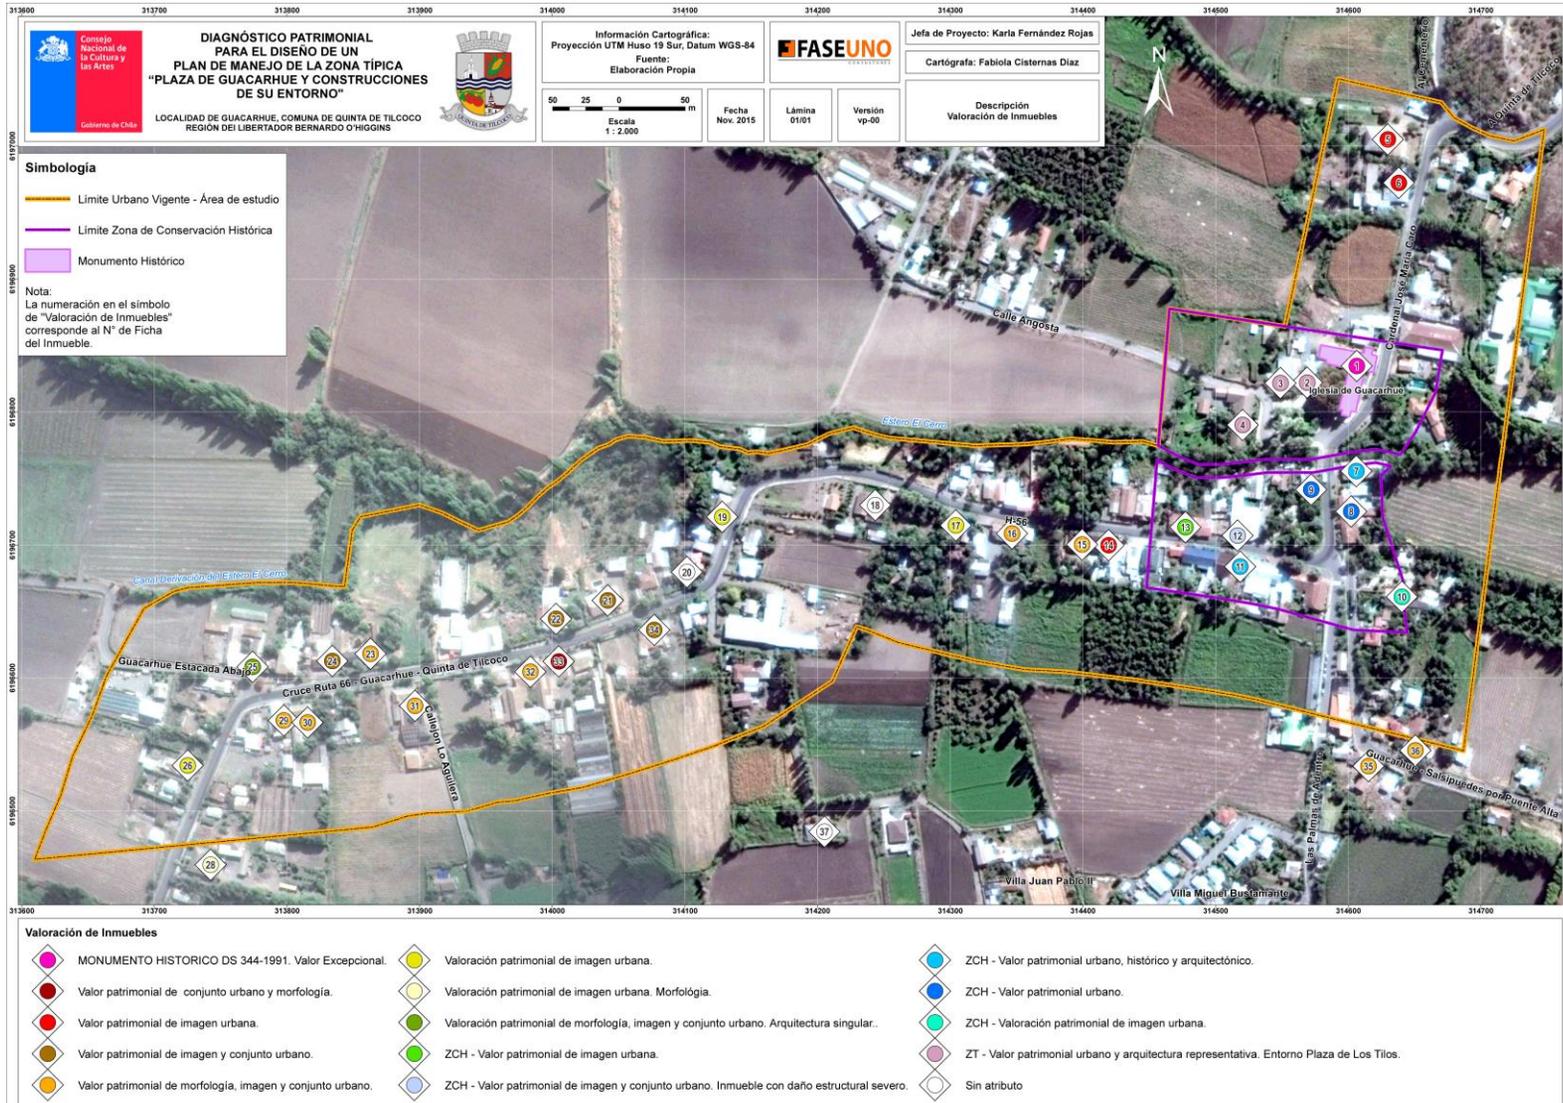
### Ilustración 5 Valoración de Inmuebles de Interés – Guacarhue

7	Teatro Parroquial	2	2	2	2	2	2	2	2	1	1	20	ZCH - Valor patrimonial urbano, histórico y arquitectónico.	
8	Inmueble	2	2	2	1	1	1	1	2	1	1	15	ZCH - Valor patrimonial urbano.	
9	Inmueble	2	2	2	1	1	1	1	2	1	1	15	ZCH - Valor patrimonial urbano.	
10	Inmueble Antigua Escuela	2	1	1	1	1	1	1	2	2	1	2	15	ZCH - Valoración patrimonial de imagen urbana.
11	Inmuebles	2	2	2	2	2	2	2	2	1	1	2	20	ZCH - Valor patrimonial urbano, histórico y arquitectónico.
12	Inmueble	2	2	1	1	1	1	1	2	0	1	1	13	ZCH - Valor patrimonial de imagen y conjunto urbano. Inmueble con daño estructural severo.
13	Inmueble	2	1	1	1	1	1	1	2	1	1	1	13	ZCH - Valor patrimonial de imagen urbana.
14	Inmueble	2	1	1	1	1	1	1	0	1	0	1	10	Valor patrimonial de imagen urbana.
15	Inmueble	2	1	1	1	1	2	1	0	0	0	1	10	Valor patrimonial de morfología, imagen y conjunto urbano.
16	Inmueble	2	1	1	1	1	2	1	0	0	0	1	10	Valor patrimonial de morfología, imagen y conjunto urbano.
17	Inmueble	2	1	1	1	1	1	1	0	1	0	1	10	Valoración patrimonial de imagen urbana.

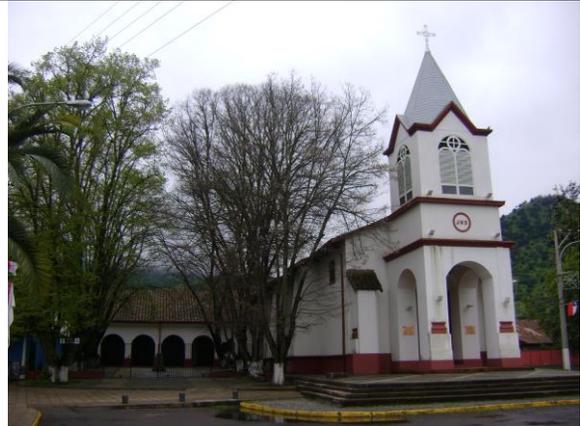
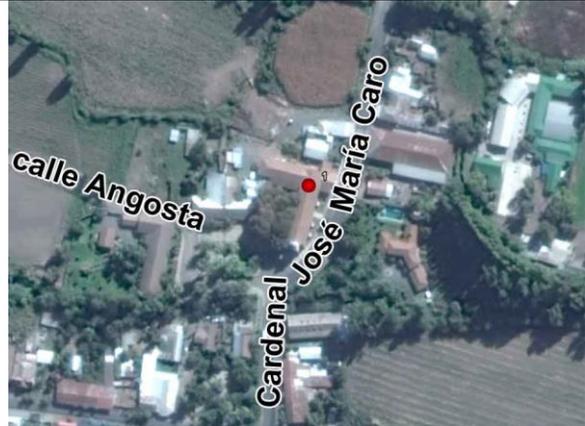
<b>FOTO</b>	<b>UBICACIÓN</b>

Con el terremoto de febrero de 2010 la estructura colapsó en un 80%. Su nave se derrumbó, mientras que el altar, la nave lateral y la torre quedaron con riesgo de colapsar. Dado el grado de deterioro el templo fue declarado inhabitable. Las obras de reconstrucción se centraron en la estabilización de la nave central y del campanario, además de la restauración y consolidación estructural de la capilla continua. Finalmente, en enero de 2014 el inmueble fue recuperado en un 100%. También se realizaron trabajos de pavimento e iluminación en la Plaza de Los Tilos, aledaña a la iglesia.

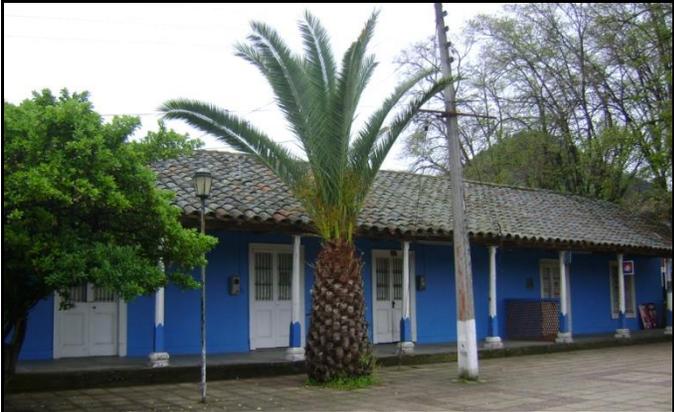
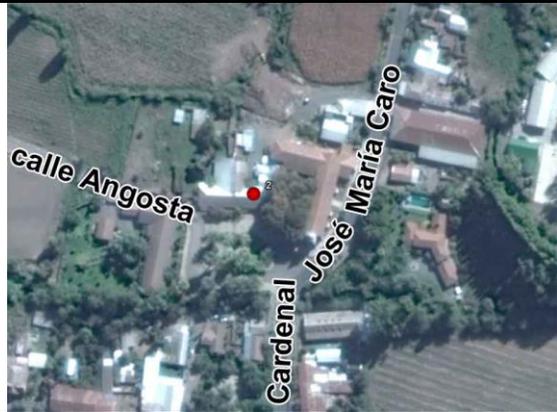
<b>NÚMERO FICHA PATRIMONIO INMUEBLE</b>	02
<b>NOMINACIÓN</b>	Inmueble

<b>CIUDAD</b>	Guacarhue	<b>VALOR PATRIMONIAL</b>	De Conjunto
<b>DIRECCION CALLE</b>	Plaza Parroquial	<b>FUENTE INFORMACION</b>	Catastro en terreno
<b>DIRECCION N°</b>	S/N	<b>FECHA</b>	Octubre 2015
<b>REFERENCIA</b>	Expediente de Declaratoria	<b>USO ACTUAL</b>	Comercio - Vivienda
<b>URBANO/RURAL</b>	Urbano	<b>MATERIALIDAD</b>	
<b>AÑO CONTRUCCION</b>	Siglo XVIII	<b>PISO</b>	Madera
<b>PROT. LEGAL ACTUAL</b>	Zona Típica DS 344-1991 DEL 16.09.1991	<b>EST RESIST</b>	Adobe
<b>ORIGEN</b>	Arquitectura Civil Privada	<b>TECHUMBRE</b>	Madera/Tejas
<b>AGRUPACION</b>	Continua	<b>N° PISOS</b>	1
<b>ESTADO DE CONSERVACIÓN</b>			
<b>CIMIENTOS</b>	Bueno	<b>TECHUMBRE</b>	Bueno
<b>EST RESIST</b>	Bueno	<b>ENTORNO</b>	Bueno

Inmueble inserto en Zona Típica, frente a la plaza principal. Restaurado durante el año 2011 por Plan de Reconstrucción MINVU VI Región.

Edificio de origen colonial del siglo XVIII material predominante tierra cruda, tejas de arcilla y madera, sistema constructivo basado en muros y tabiquerías de adobe, con carpintería como aleros, canes, sopandas, pilares y zócalos. El lenguaje arquitectónico exterior es bastante hermético y austero, existen pocos vanos y prima el lleno por sobre el vacío.

La tipología arquitectónica de la **casa-corredor** es una imagen característica del Valle Central, la presencia de adobe en su estructura principal acusa una solidez y robustez que hacen del muro el protagonista de la fachada. El acceso se caracteriza por la presencia de un zaguán que evidencia el traspaso hacia el interior mediante un eje perpendicular a la calle que conecta con el patio. El corredor está en relación directa con el espacio exterior y la vivienda y el peatón puede utilizar este espacio semi privado que protege de las inclemencias del clima.

Conserva la cubierta de tejas, otro elemento característico de esta arquitectura.

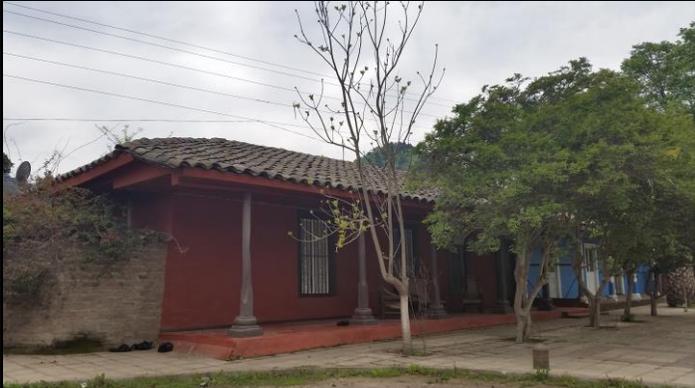
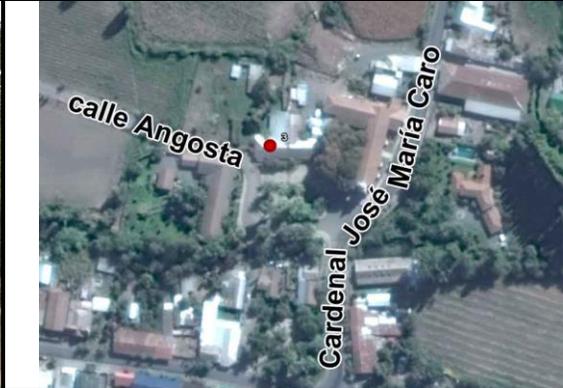
Inmueble inserto en Zona Típica, frente a la plaza principal. Restaurado durante el año 2011 por Plan de Reconstrucción MINVU VI Región.

Conserva la cubierta de tejas, otro elemento característico de esta arquitectura.

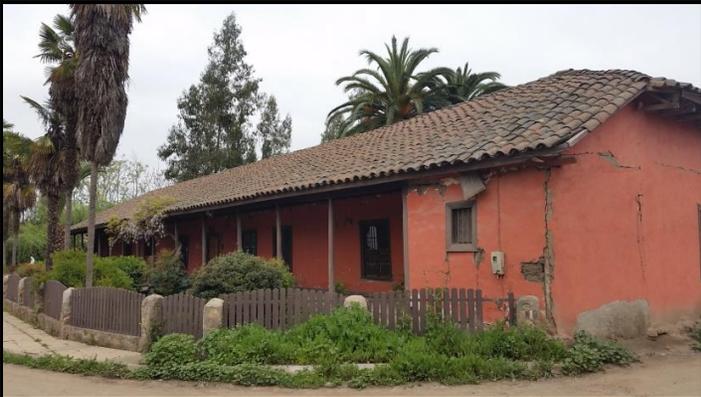
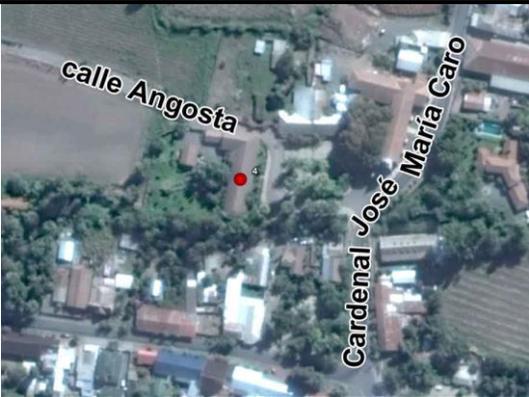
Conserva la cubierta de tejas, otro elemento característico de esta arquitectura.

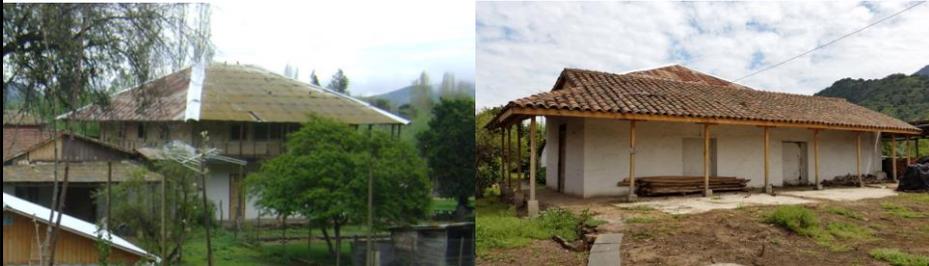
En el caso de la unidad residencial se han sustituido las tejas de la cubierta por zinc y en el galpón se conserva la cubierta de tejas, otro elemento característico de esta arquitectura, pero ha perdido las proporciones de puertas y ventanas, junto con los elementos de madera.

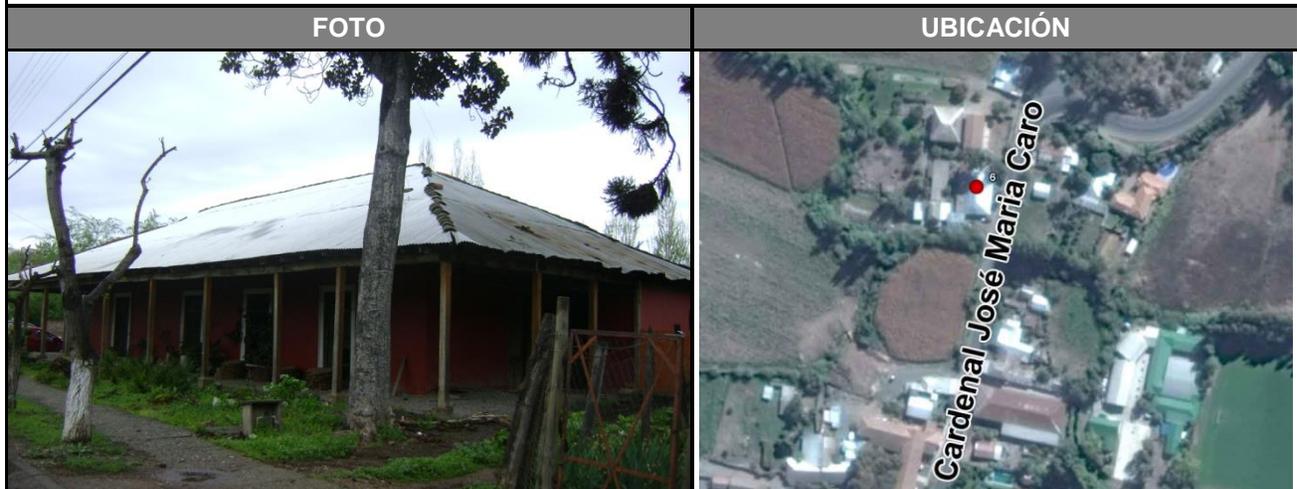
La cubierta de tejas original ha sido reemplazada por zinc y actualmente su piso se encuentra en restauración.

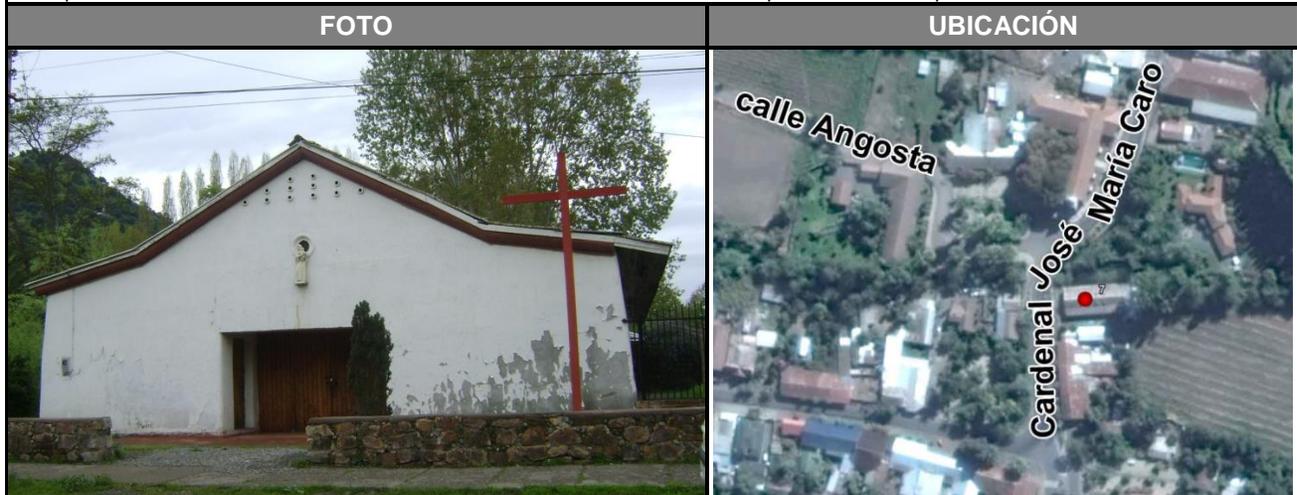
El edificio mantiene su espacialidad interior original con su doble estructura de pilares, conformando tres naves. Se agrega un lucernario en el sector del altar. En gran medida se conserva el cielo de madera y el pavimento de ladrillos cerámicos originales. Después del último terremoto sufre daños en la zona del altar modificado, las que no han sido reparadas.

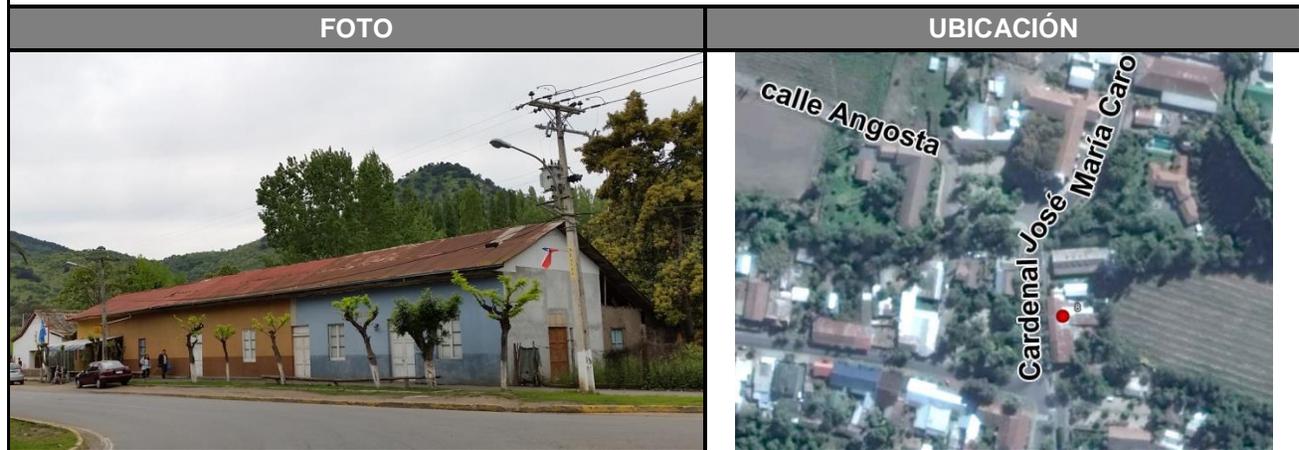
No conserva la cubierta de tejas, otro elemento característico de esta arquitectura, la que han sido reemplazadas por planchas de zinc.

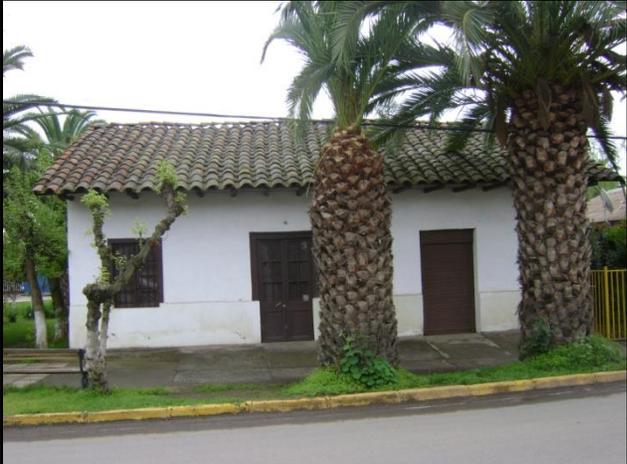
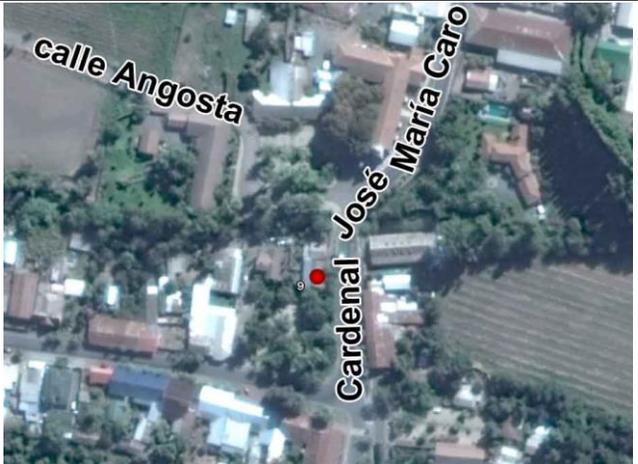
Conserva la cubierta de tejas, otro elemento característico de esta arquitectura.

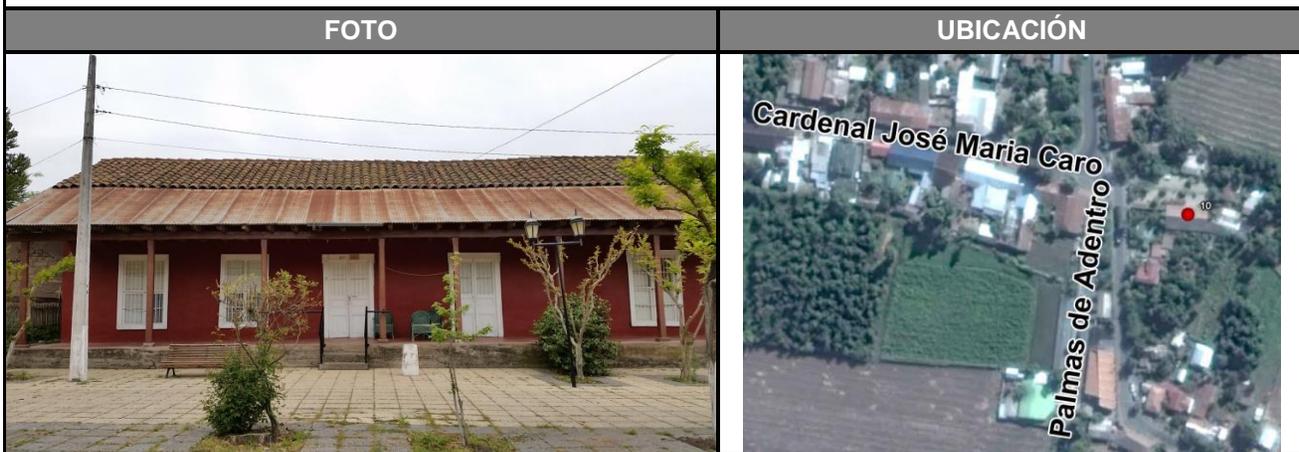
Conserva parcialmente la cubierta de tejas, otro elemento característico de esta arquitectura.

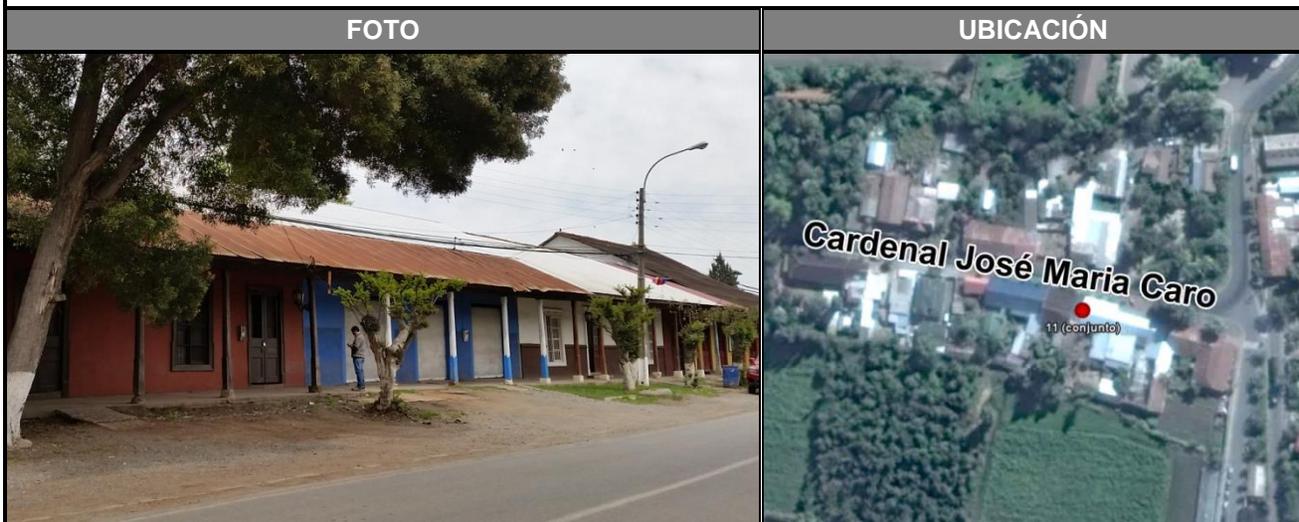
No conserva la cubierta de tejas, otro elemento característico de esta arquitectura, las que han sido reemplazadas por planchas de zinc y una de las edificaciones ha sido modificada con la colocación de cortinas metálicas para el desarrollo de la actividad comercial hoy no activa.

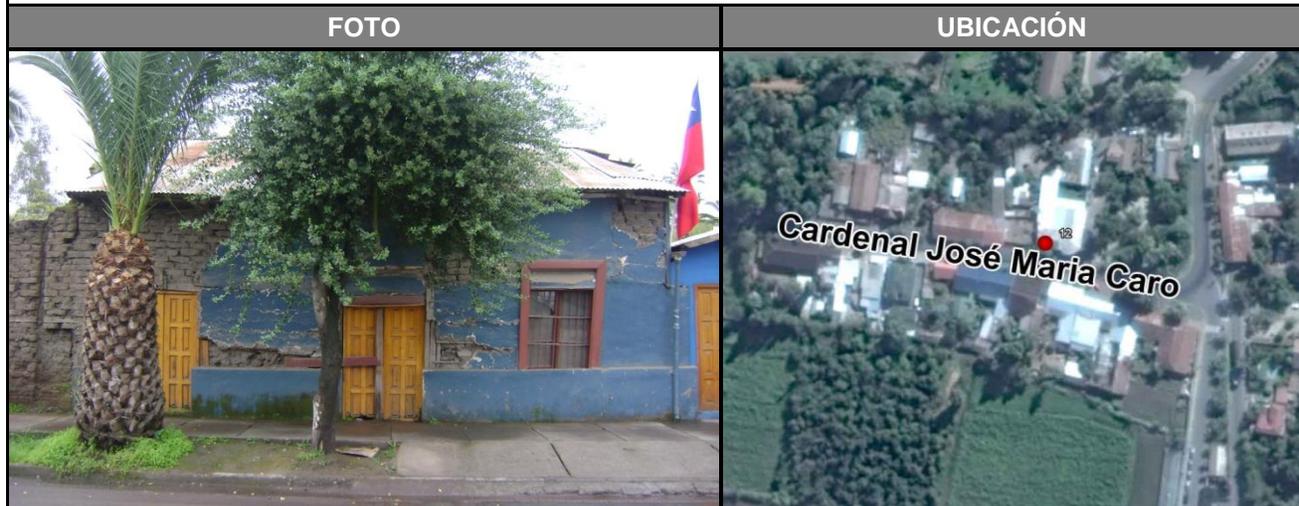
Inmueble inserto en Zona de Conservación Histórica. Se encuentra fuertemente dañado y al borde del colapso. Edificio de origen colonial del siglo XVIII material predominante tierra cruda, tejas de arcilla y madera, sistema constructivo basado en muros y tabiquerías de adobe, con carpintería como aleros, canes, sopandas, pilares y zócalos. El lenguaje arquitectónico exterior es bastante hermético y austero, existen pocos vanos y prima el lleno por sobre el vacío. La tipología arquitectónica de **fachada continua** es una imagen característica del Valle Central, la presencia de adobe en su estructura principal acusa una solidez y robustez que hacen del muro el protagonista de la fachada. El acceso se caracteriza por la presencia de un zaguán que evidencia el traspaso hacia el interior mediante un eje perpendicular a la calle que conectaba con un patio interior productivo. No conserva la cubierta de tejas, otro elemento característico de esta arquitectura, las que han sido reemplazadas por planchas de zinc.

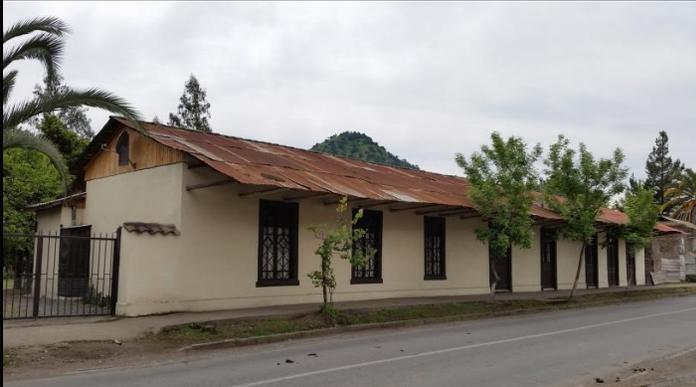
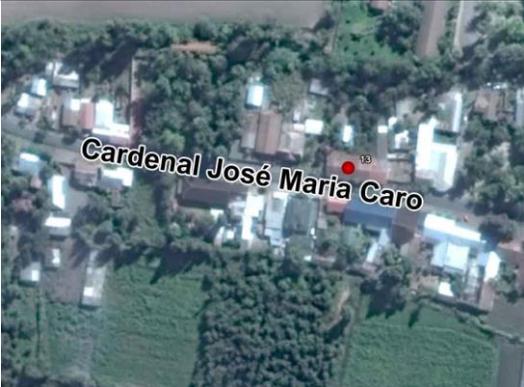
No conserva la cubierta de tejas, otro elemento característico de esta arquitectura, la que ha sido reemplazada por planchas de zinc. Destaca su gran alero hacia el espacio público.

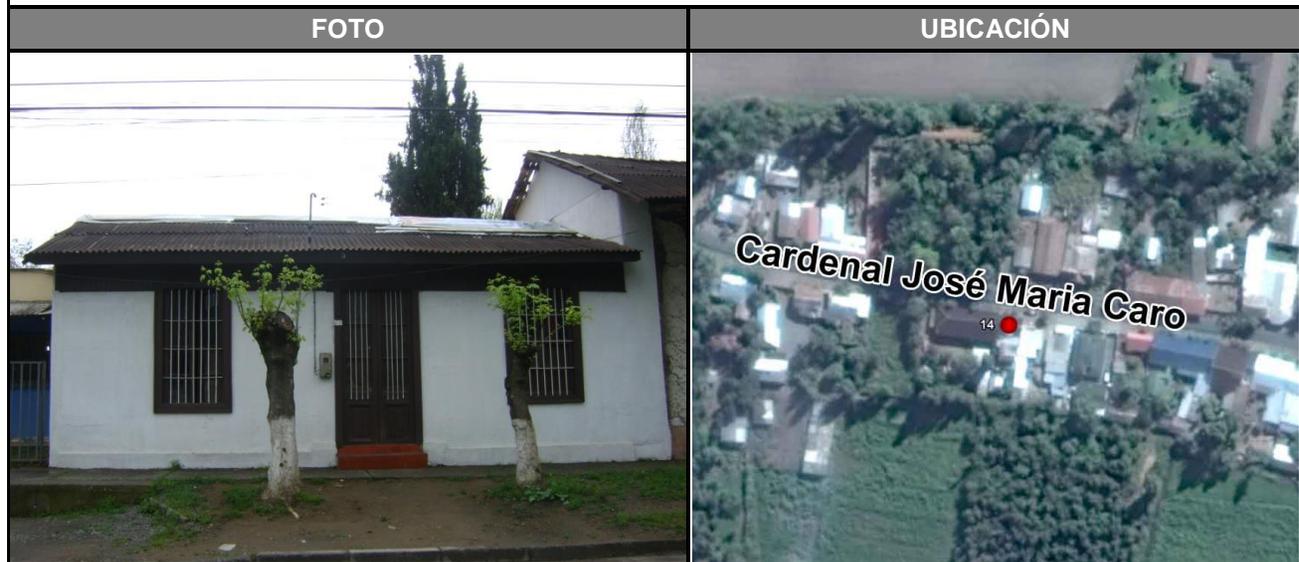
No conserva la cubierta de tejas, otro elemento característico de esta arquitectura, la que ha sido reemplazada por planchas de zinc y ha sufrido modificación en su altura original.

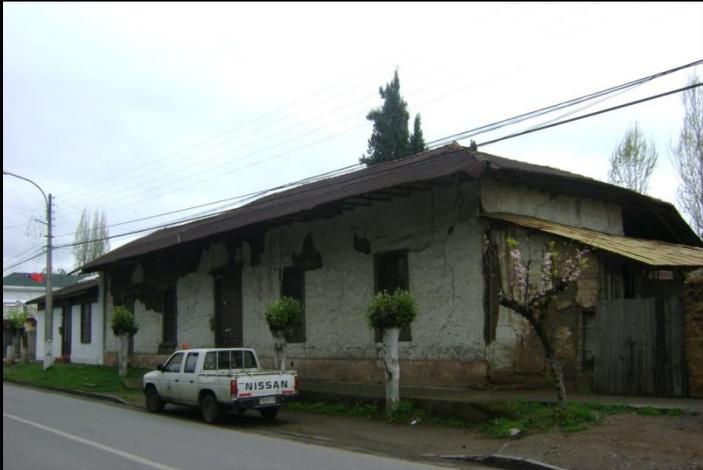
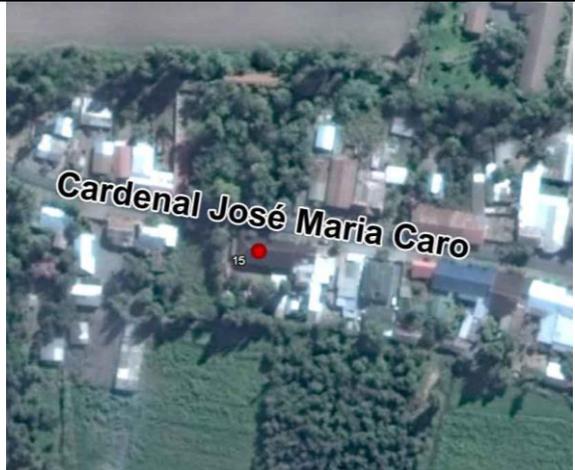
No conserva la cubierta de tejas, otro elemento característico de esta arquitectura, la que ha sido reemplazada por planchas de zinc.

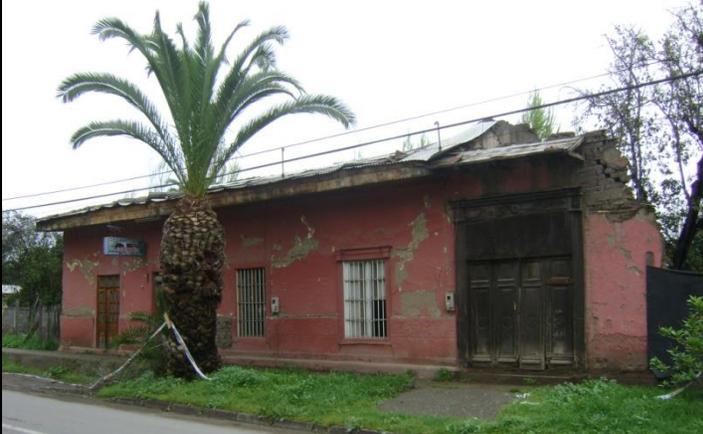
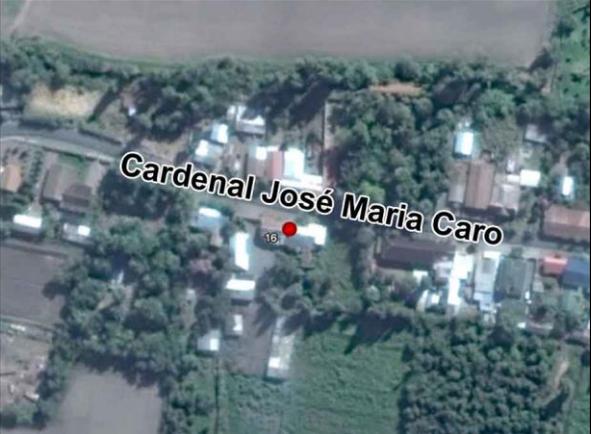
Actualmente esta vivienda ha sido adquirida por el municipio para la materialización de un Gimnasio y un Museo.

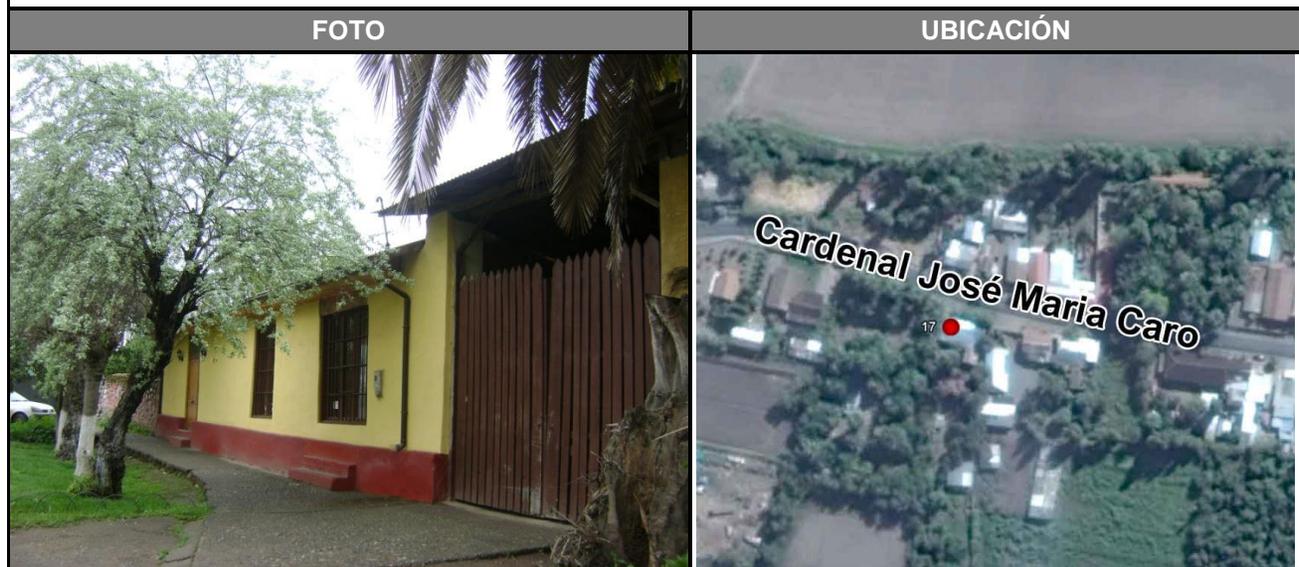
El edificio fue restaurando con fondos MINVU y se ha realizado la modificación del acceso y alturas originales.

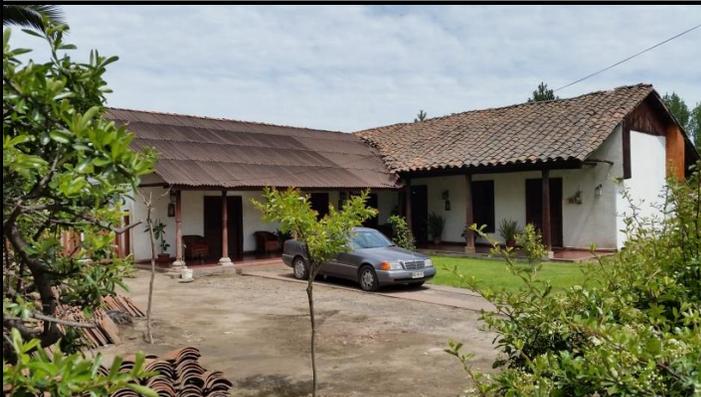
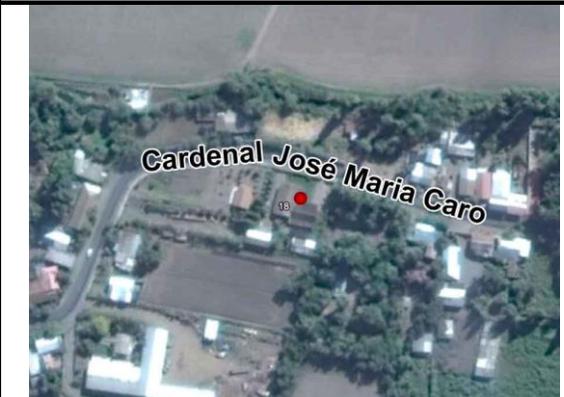
Conserva parcialmente la cubierta de tejas, otro elemento característico de esta arquitectura.

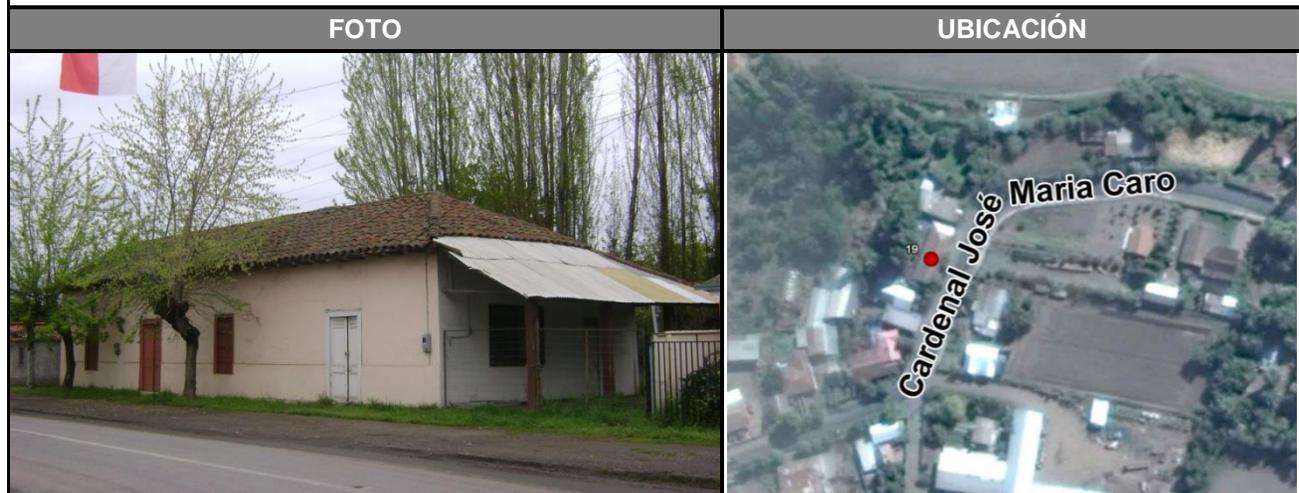
Conserva la cubierta de tejas, otro elemento característico de esta arquitectura.

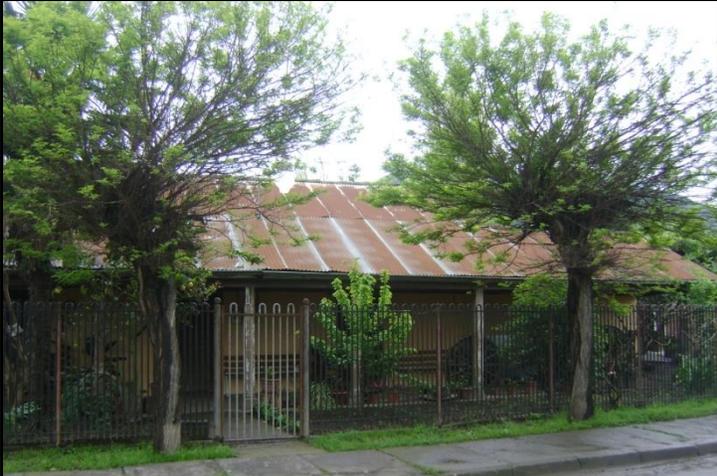
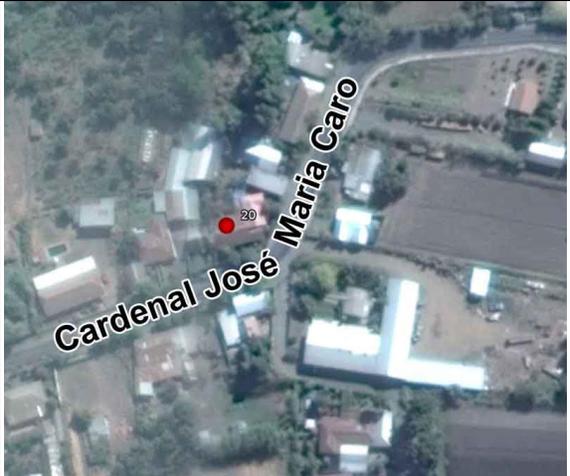
No conserva la cubierta de tejas, otro elemento característico de esta arquitectura, las que han sido reemplazadas por planchas de zinc.

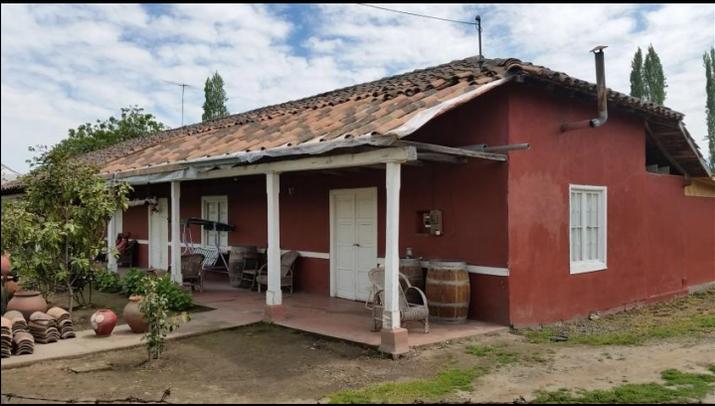
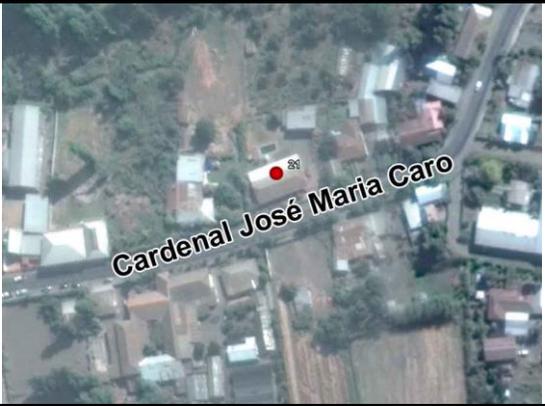
Conserva la cubierta de tejas las cuales son de resiente sustitución, otro elemento característico de esta arquitectura.
