Asesoría y Elaboración de Diagnóstico Patrimonial para el diseño de un plan de Manejo de la Zona Típica “Plaza de Guacarhue y construcciones de su entorno”.  
Región de O’Higgins.

## ETAPA 2 INFORME FINAL

DICIEMBRE 2015

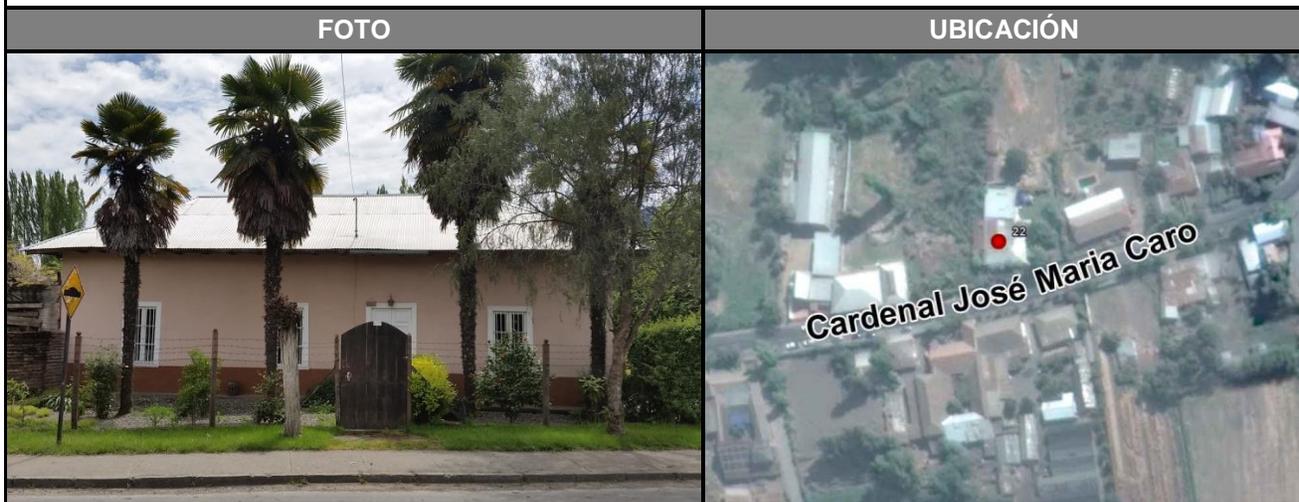
No conserva la cubierta de tejas, otro elemento característico de esta arquitectura, las que han sido reemplazadas por planchas de zinc.

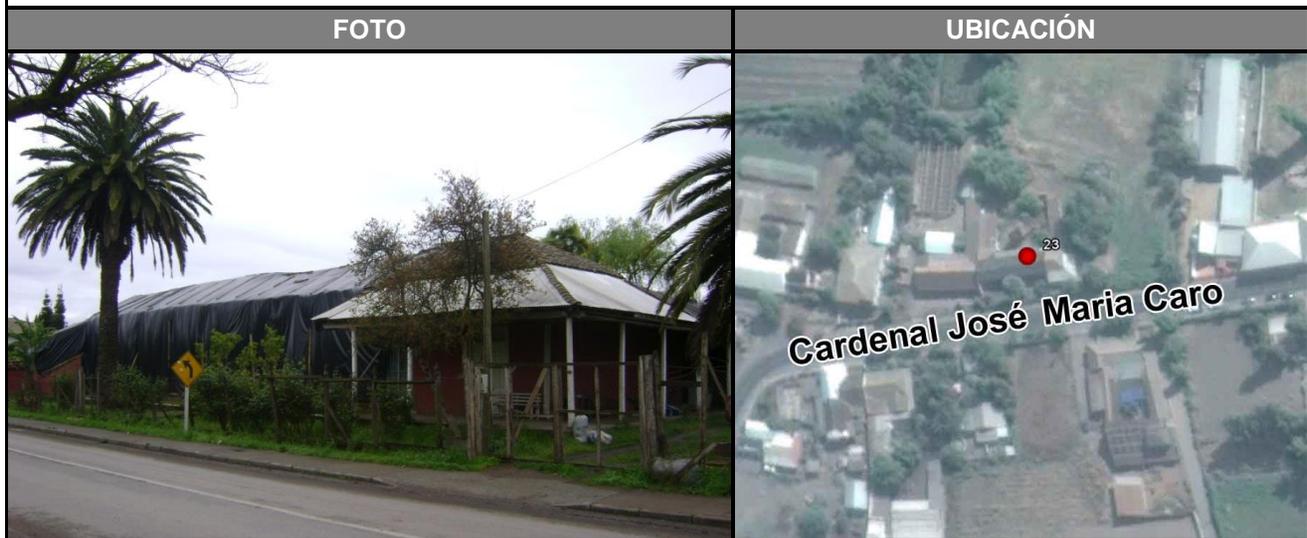
Conserva la cubierta de tejas, otro elemento característico de esta arquitectura. Actualmente esta en proceso de restauración.

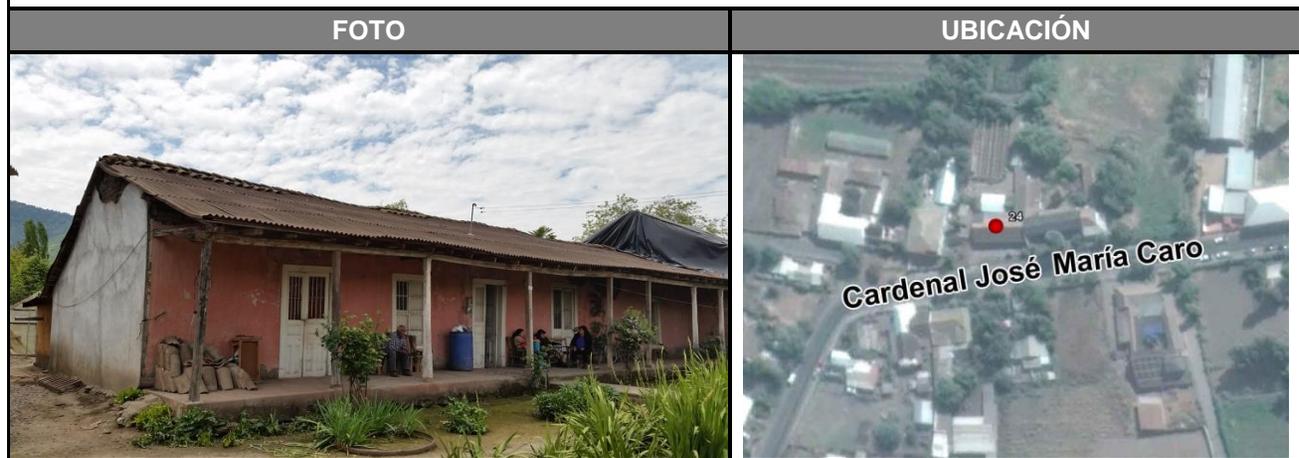
No conserva la cubierta de tejas, otro elemento característico de esta arquitectura, las que han sido reemplazadas por planchas de zinc.

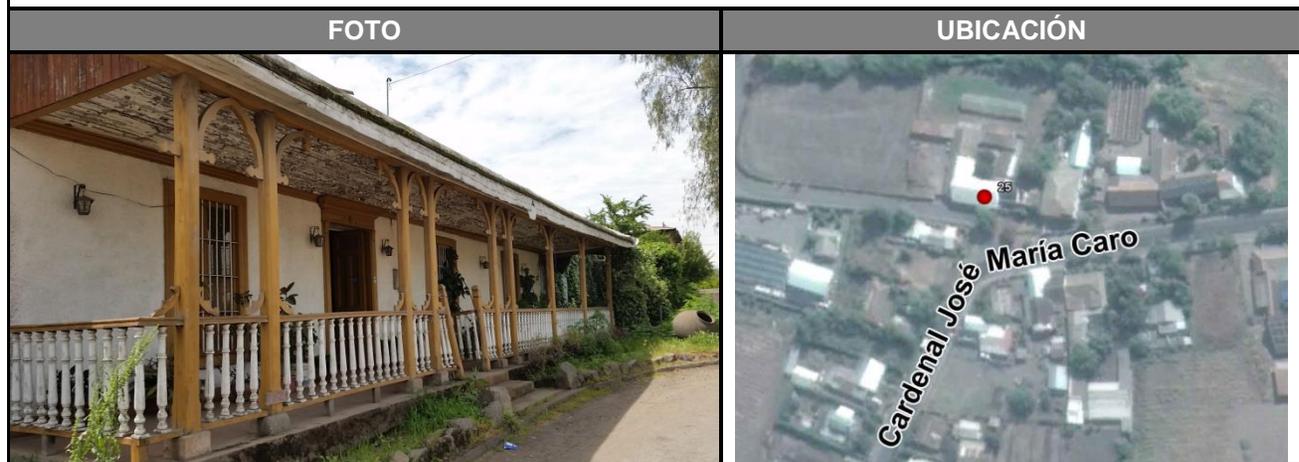
No conserva la cubierta de tejas, otro elemento característico de esta arquitectura. Destaca la decoración de la carpintería de madera, barandas y sopandas.

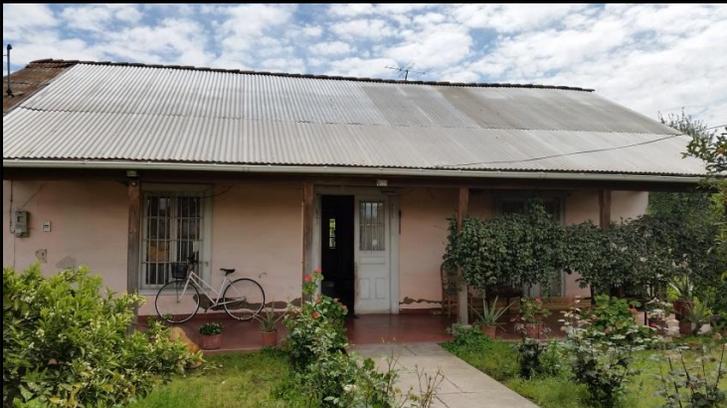
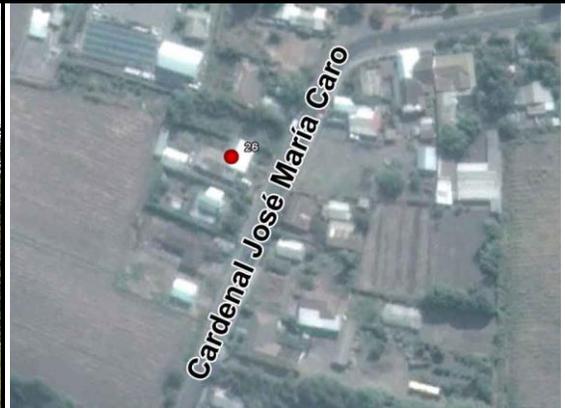
No conserva la cubierta de tejas, otro elemento característico de esta arquitectura.

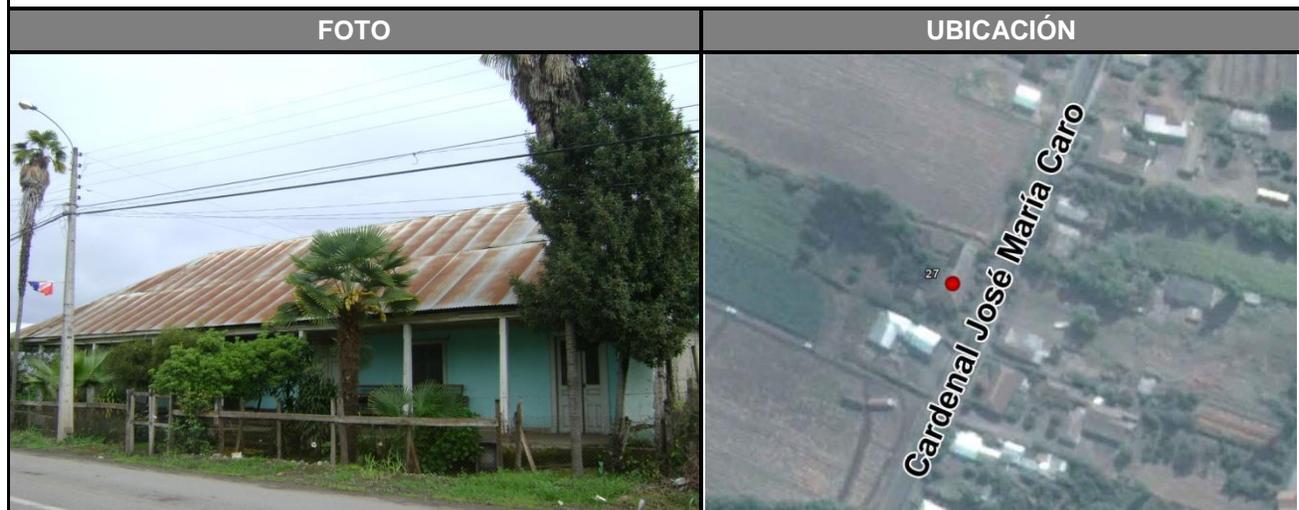
No conserva la cubierta de tejas, otro elemento característico de esta arquitectura, las que han sido reemplazadas por planchas de zinc.

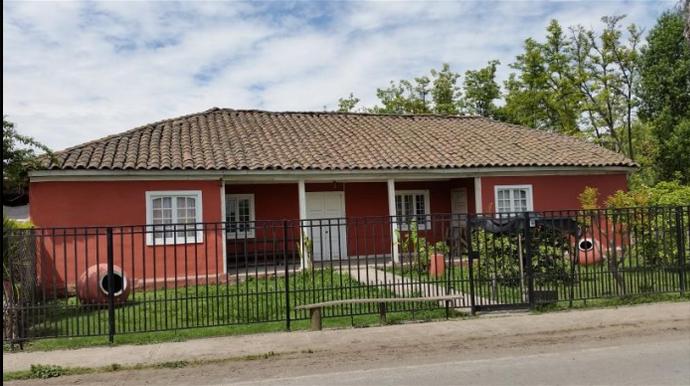
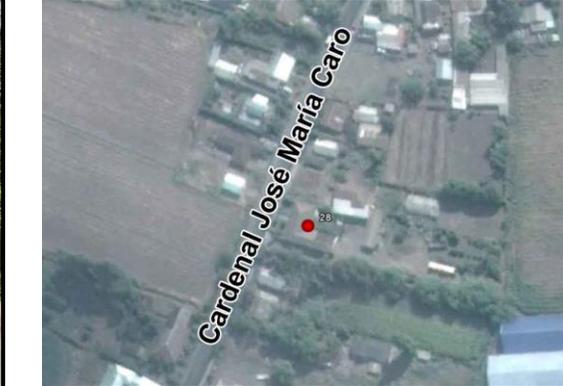
Conserva la cubierta de tejas, otro elemento característico de esta arquitectura. Presenta otras estructuras relacionadas con la actividad productiva y su corredor se encuentra confinado por volúmenes con acceso directo al corredor.

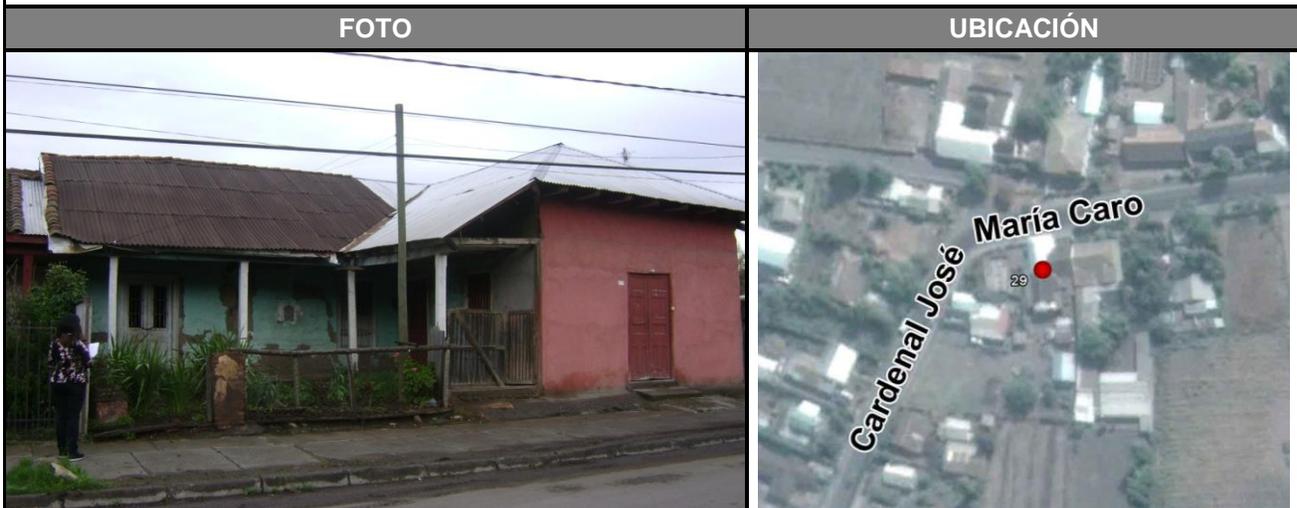
No conserva la cubierta de tejas, otro elemento característico de esta arquitectura, las que han sido reemplazadas por planchas de zinc.

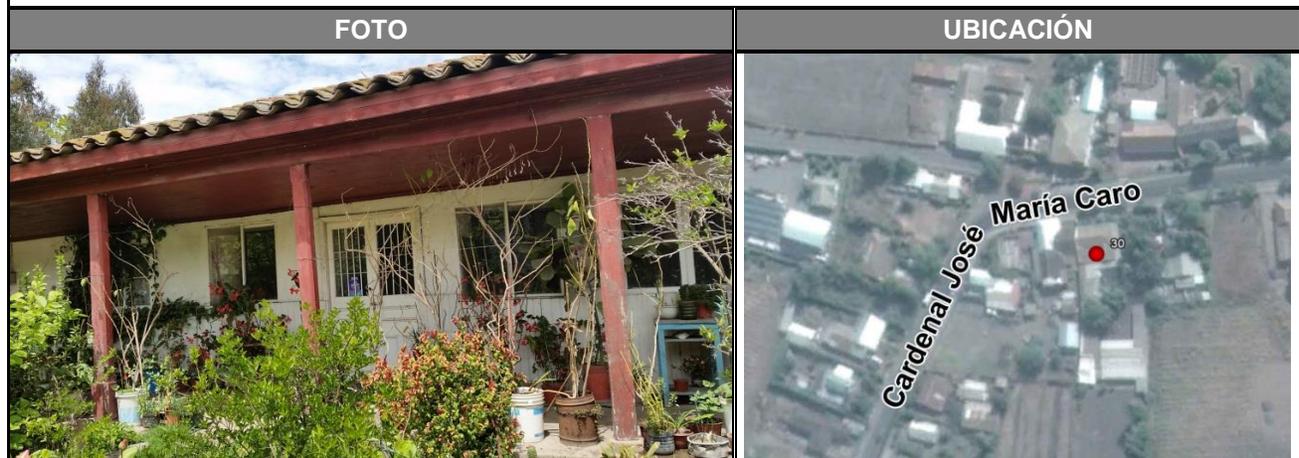
Corresponde a la tipología de **casa-corredor** donde la presencia de adobe en su estructura principal acusa una solidez y robustez que hacen del muro el protagonista de la fachada. El corredor no está en relación con el espacio exterior y el peatón no puede utilizar este espacio semi privado ya que existe un antejardín con vegetación en abundancia y un cerco que limita el acceso. Conserva la cubierta de tejas, otro elemento característico de esta arquitectura.

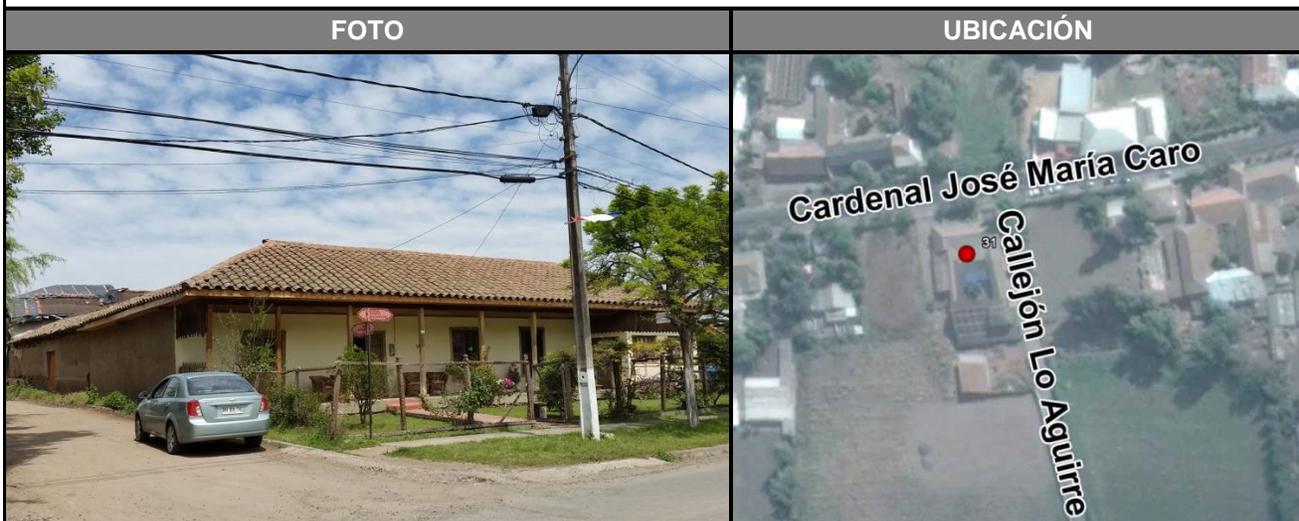
Conserva la cubierta de tejas, otro elemento característico de esta arquitectura. Presenta otras estructuras relacionadas con la actividad productiva en su parte posterior las cuales se encuentran en regular estado.

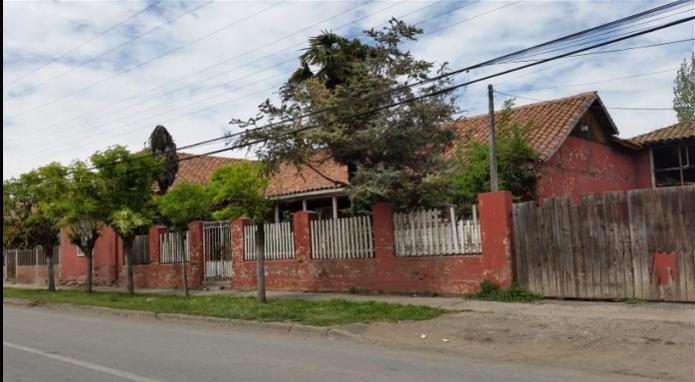
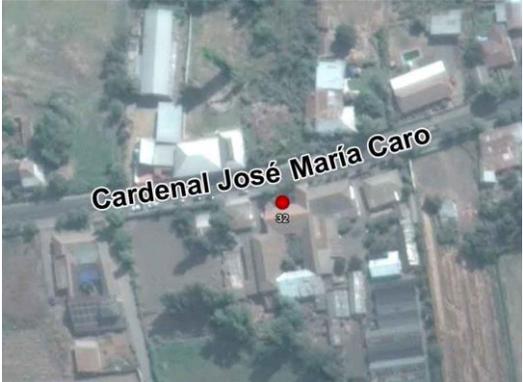
Conserva la cubierta de tejas, otro elemento característico de esta arquitectura. Presenta otras estructuras relacionadas con la actividad productiva en regular estado.

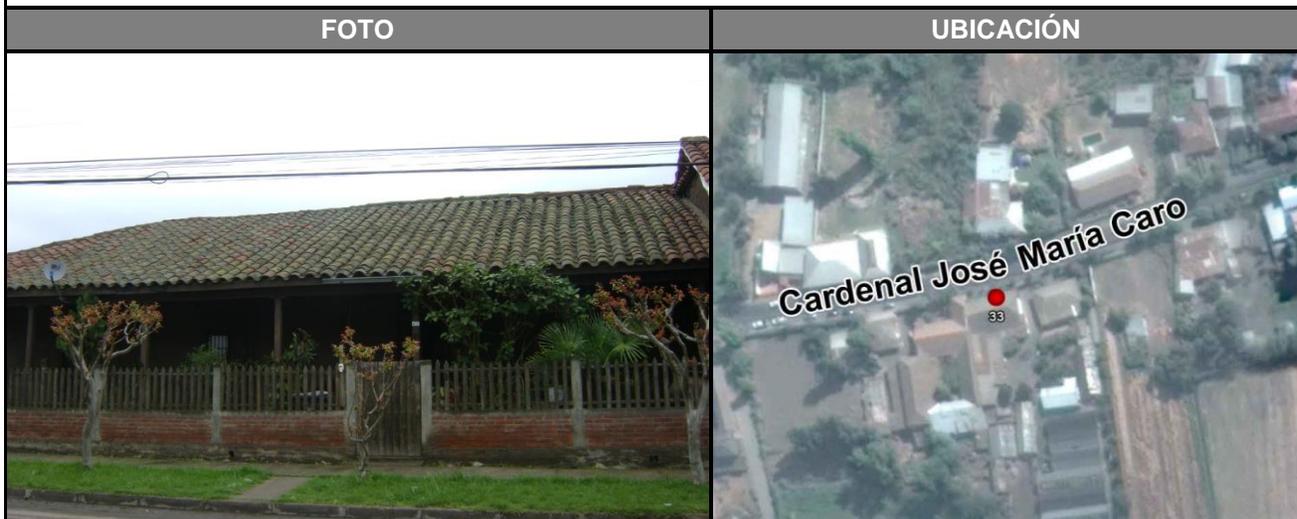
Conserva la cubierta de tejas, otro elemento característico de esta arquitectura.

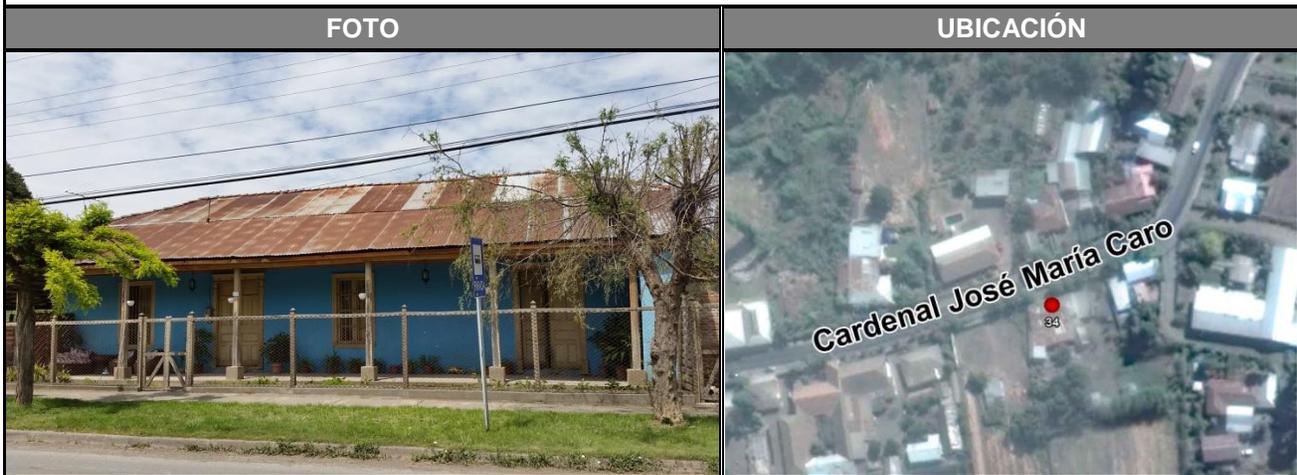
No conserva la cubierta de tejas, otro elemento característico de esta arquitectura, las que han sido reemplazadas por planchas de zinc.

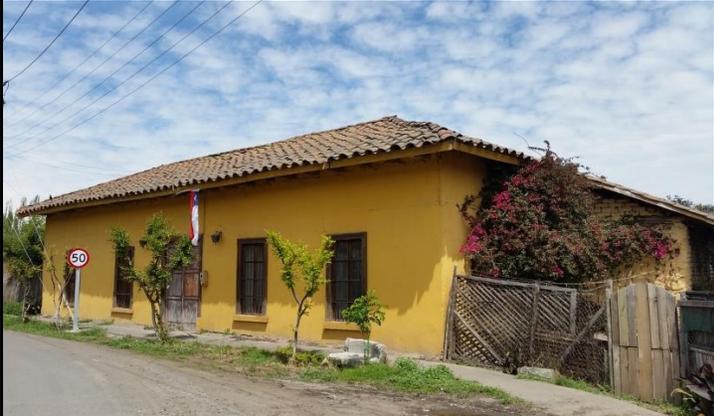
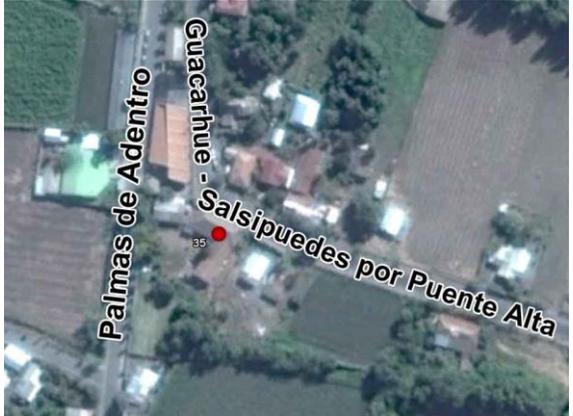
Conserva la cubierta de tejas, otro elemento característico de esta arquitectura. Presenta otras estructuras relacionadas con la actividad productiva en regular estado.

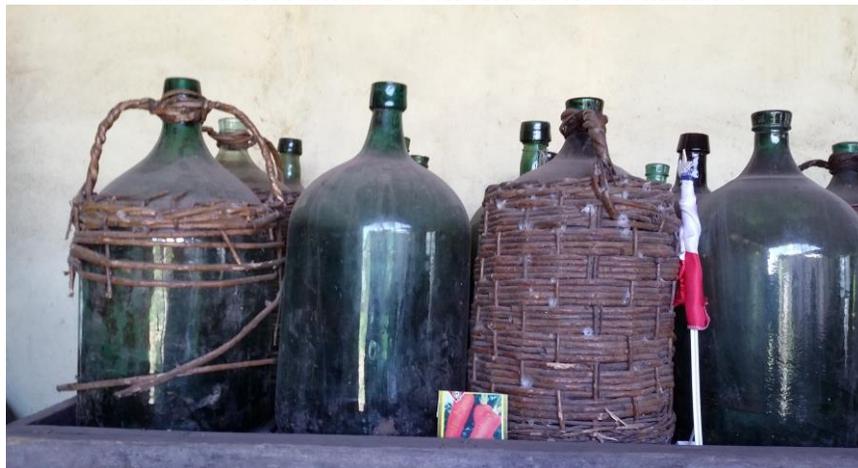
**Ilustración 11 Chuicas con envoltorio de mimbre.**

Envases (chuicas de 15 litros), terminadas y a medio terminar con envoltorio de mimbre, encontrados en E8.

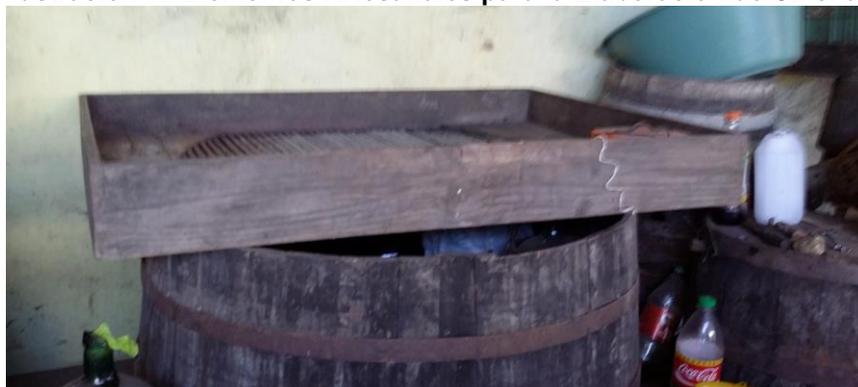
**Ilustración 12 Elementos Artesanales para la Elaboración de Chicha.**

Para la elaboración de la chicha, se utilizan elementos arsenales construidos por artesanos de la localidad, como son las Piqueras y las Zaranda. La segunda se utilizaba para la molienda de la uva y la primera era utilizada como recipiente. En la imagen se identifica una Zaranda ubicada sobre una piquera, la cual es utilizada todavía por uno de los informantes para moler la uva y extraer el jugo para elaborar chicha y/o arrope. (Piqueras donde se acumula el líquido de la uva una vez que se extrae con las Zaranda.)

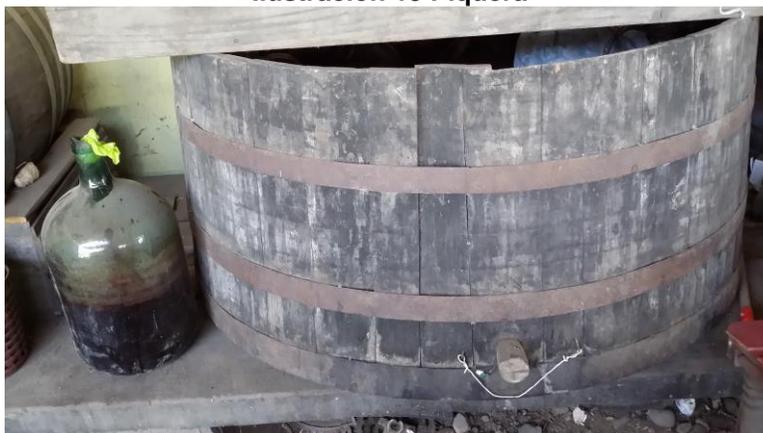
**Ilustración 13 Piquera**

Respecto a la fabricación de las piqueras, un informante señala que él maneja la técnica, la cual la aprendió de su padre y abuelo, quienes fabricaban este tipo de artefactos y vecinos que fabricaban chica en el sector concurrían con frecuencia a ellos para que se las repararan. Señala que aun acuden vecinos a él para que les repare las piqueras, que con el tiempo se han deteriorado

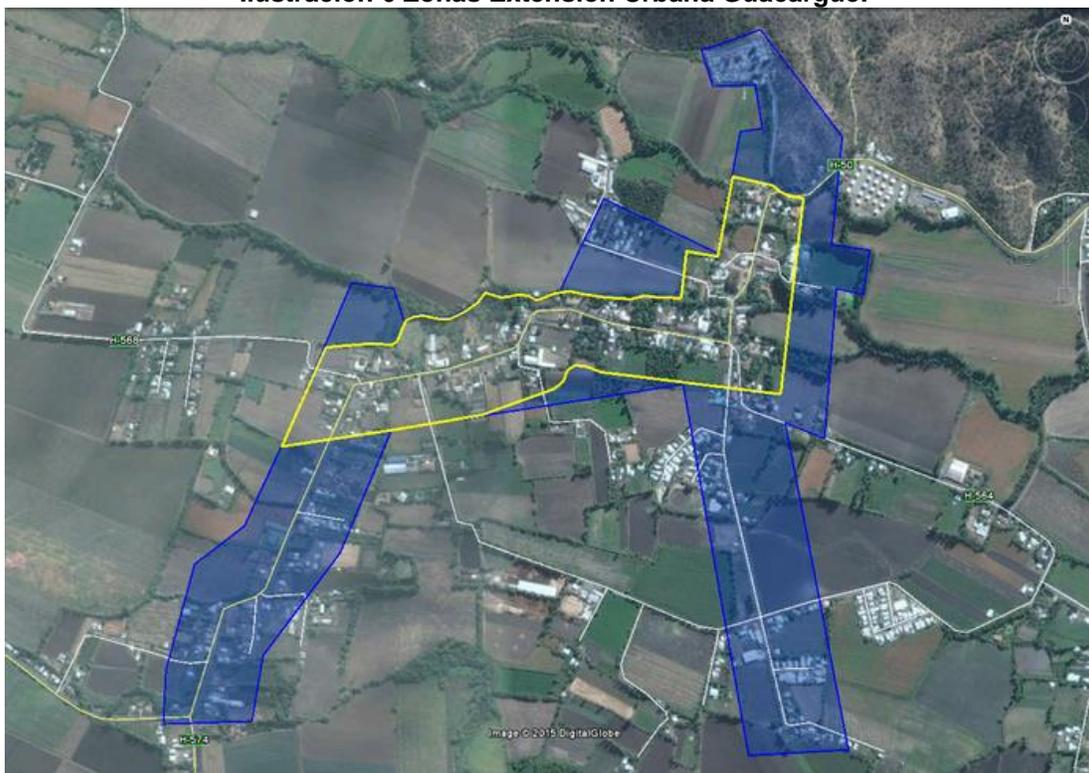
**Ilustración 6 Zonas Extensión Urbana Guacargue.**

Los territorios definidos como Zonas de Extensión Urbana para la localidad de Guacargue se ubican en pequeñas áreas dispersas alrededor de su área urbana, bordeando sus límites oriente, norte y sur. Además se definen dos grandes franjas paralelas a las calles Cardenal José María Caro (Sur) y Las Palmas de Adentro, hacia el sector sur del área urbana.

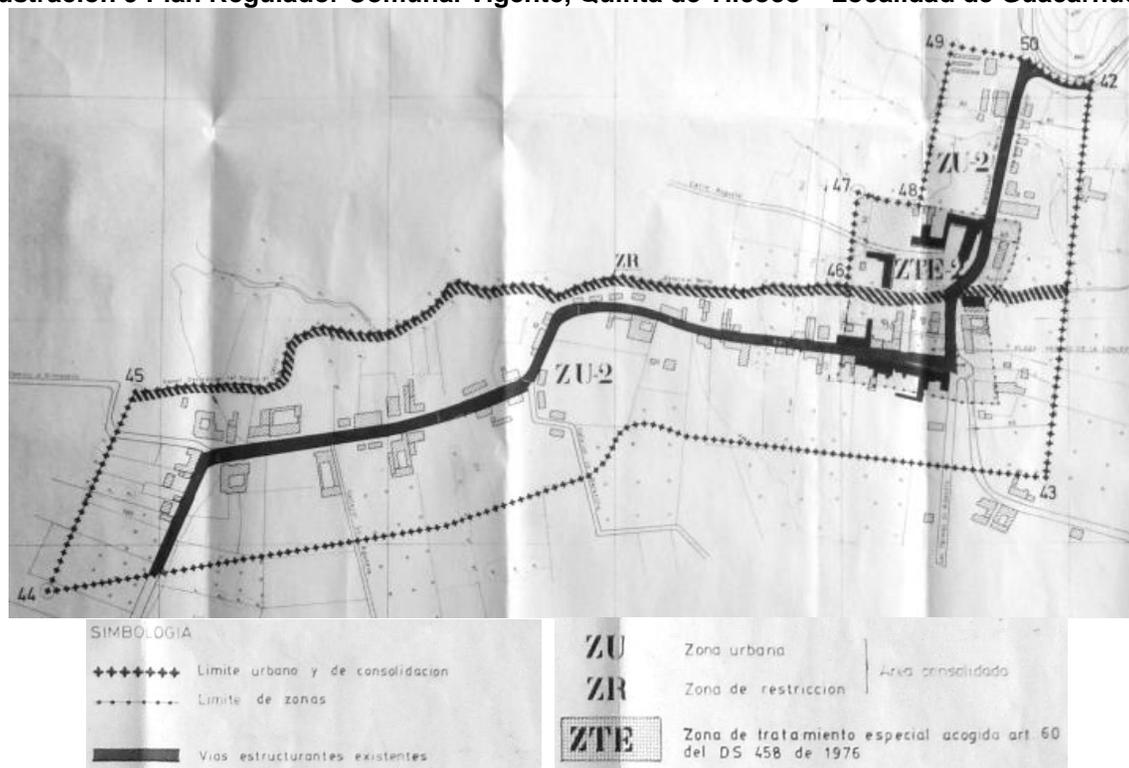
**Ilustración 9 Plan Regulador Comunal Vigente, Quinta de Tilcoco – Localidad de Guacarhue**

Fuente: Plano QTT 02, Plano Regulador Quinta de Tilcoco, Localidad de Guacarhue.

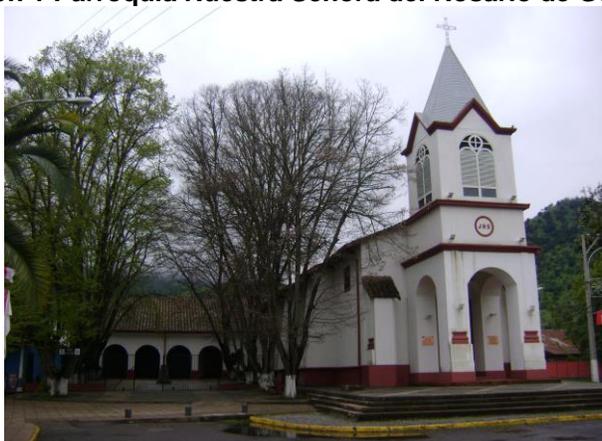
#### **Ilustración 1 Parroquia Nuestra Señora del Rosario de Guacarhue.**

Guacarhue es una localidad chilena, ubicada en la comuna de Quinta de Tilcoco, en la Provincia de Cachapoal, Región de O'Higgins, fue fundada a mediados del XVII.<sup>2</sup> Dentro de sus atractivos destaca la Parroquia Nuestra Señora del Rosario de Guacarhue, la cual es una hermosa construcción Neoclásica del siglo XVIII, diseñada por el arquitecto italiano Joaquín Toesca en 1796. Dicha construcción dio origen a la plaza y la consolido como el centro de la localidad. En 1991 fue declarada Monumento Histórico.

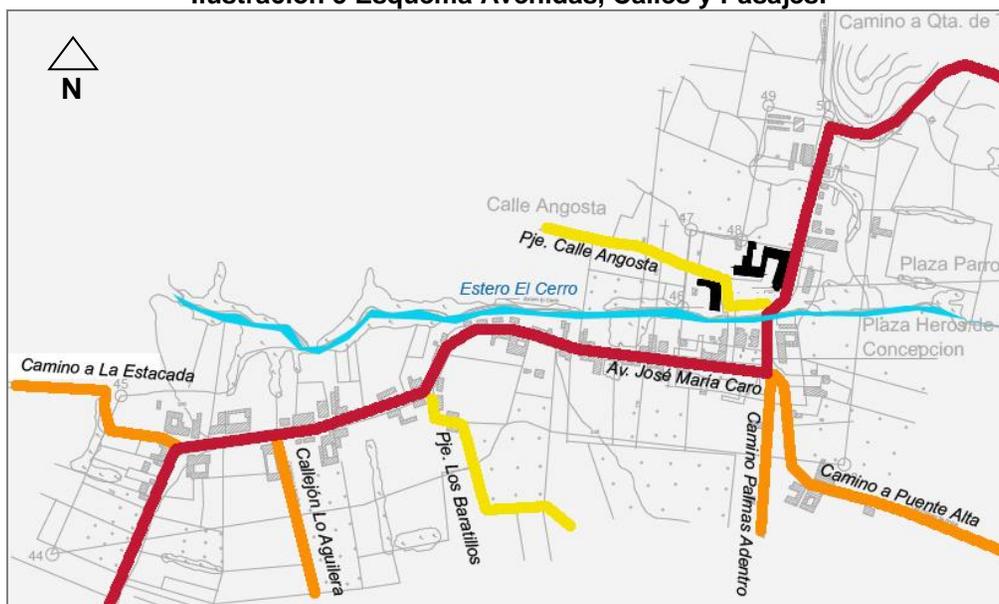
**Ilustración 5 Esquema Avenidas, Calles y Pasajes.**

circula en dirección norte sur desde Av. José María Caro Poniente, estos último se encuentran sin pavimentar.

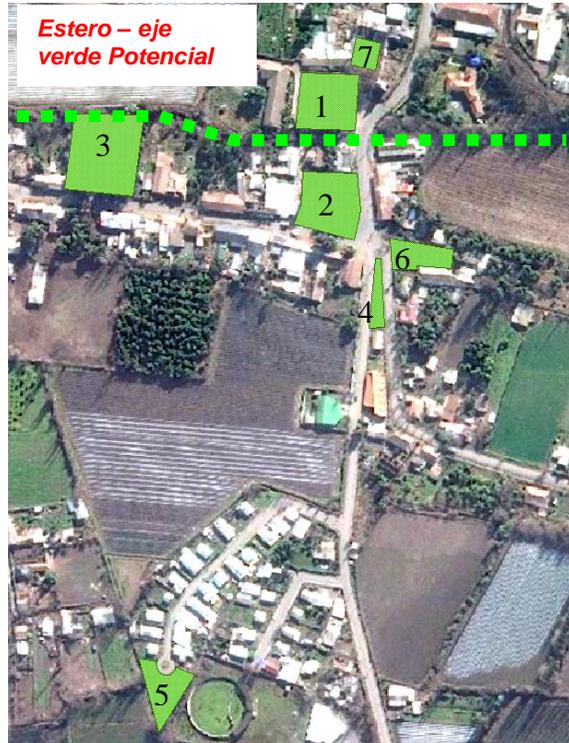
**Ilustración 6 Áreas verdes Existentes**

Es importante considerar que el estero existente es un corredor biológico natural que conecta con los 3 principales espacios verdes de la localidad, y que actualmente se encuentra subvalorado en su continuidad por la localidad. Al respecto, se recomienda que en la actual modificación del PRC Vigente, se pueda incorporar como espacio público integrado, generando un nuevo frente urbano de alto potencial como espacio de circulación peatonal y rodada de baja intensidad, lo que potenciaría la localización de nuevos equipamientos y la posible generación de un circuito interno.

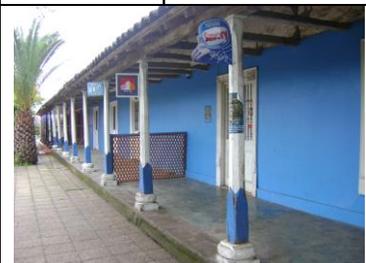
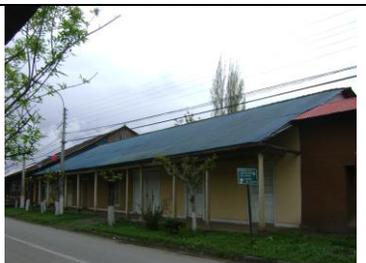
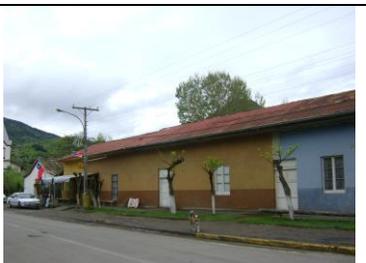
**Tabla 2 Edificación Continua.**

Plaza Parroquial	Área Central Guacarhue	Área Central Guacarhue

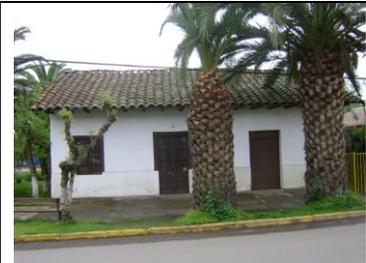
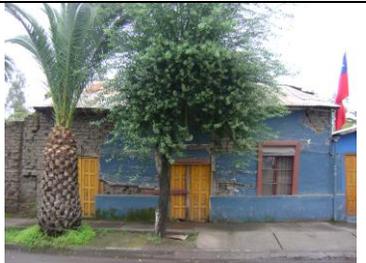
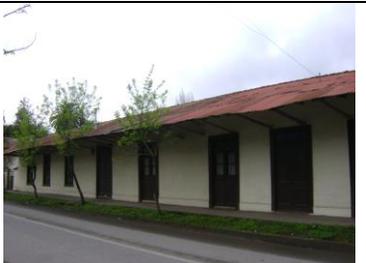
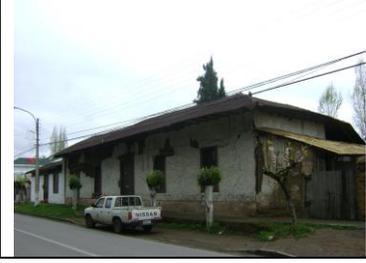
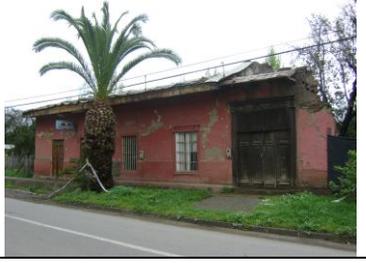
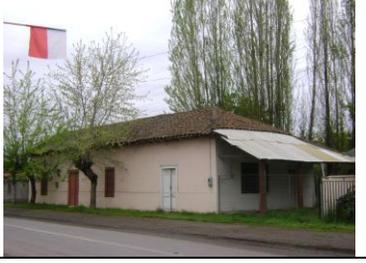
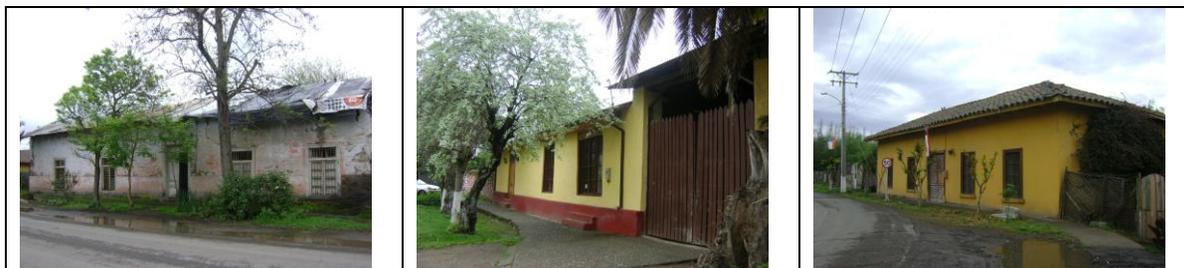
**Tabla 3 Edificación Aislada.**

**TIPO 2 Patrón de edificación aislado:** Paralelepípedo rectangular, macizo de cumbrera paralela a la calle y cuya fachada coincide con la línea de cierre o línea oficial, en general su sistema de agrupamiento es de tipo aislado.

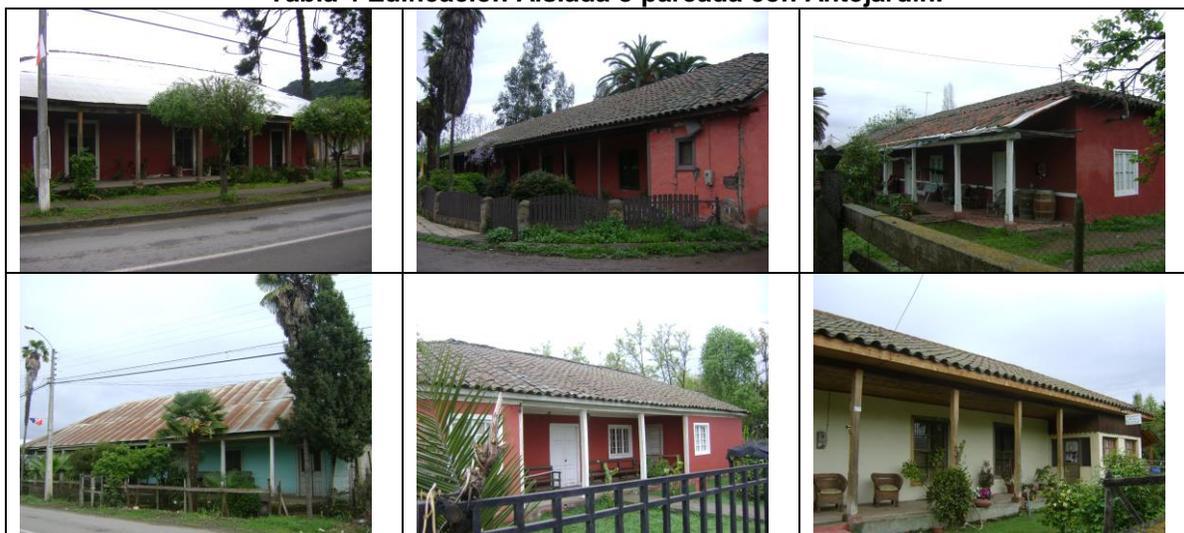
**Tabla 4 Edificación Aislada o pareada con Antejardín.**

**TIPO 3 Patrón de edificación aislado o Pareado con antejardín:** Paralelepípedo rectangular macizo, con corredor retranqueado respecto de la línea de cierre, por lo cual posee antejardín y el corredor se manifiesta como un área de extensión privada de la vivienda (terraza). Se presenta en sistema de agrupamiento aislado y pareado. Esta tipología presenta una variante que se expresa en dos versiones: en L con antejardín y en L aislado.

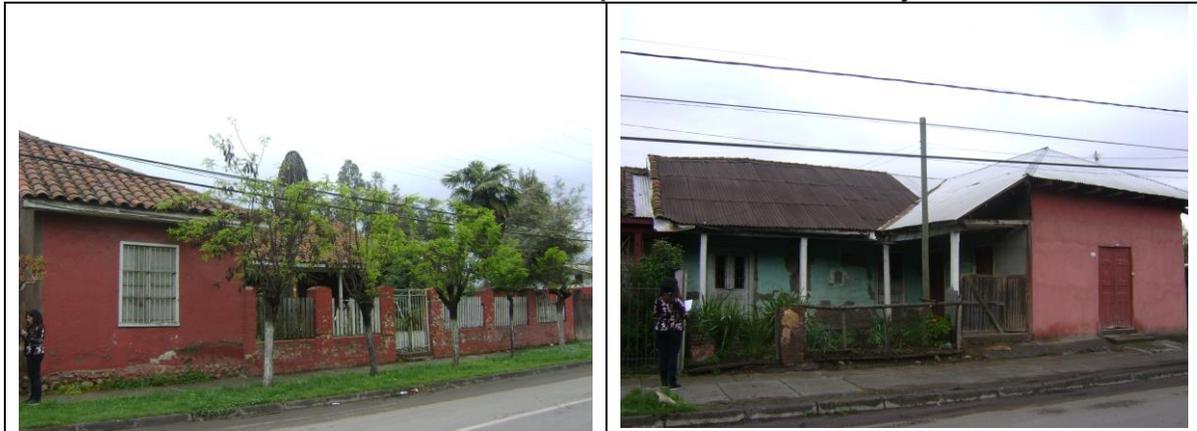
**Tabla 5 Edificación Aislada o pareada en “L” con Antejardín.**

- Volumen macizo en forma de L con antejardín, coincidiendo la fachada del cuerpo con menor longitud con la línea de cierre o línea oficial. El cuerpo de mayor longitud posee corredor como espacio de extensión de la vivienda hacia el exterior y se encuentra desplazado de la línea de cierre conformando un antejardín. Sistema de agrupamiento puede ser aislado o pareado. Esta tipología es bastante escasa encontrándose dentro del límite urbano sólo 2 ejemplos.

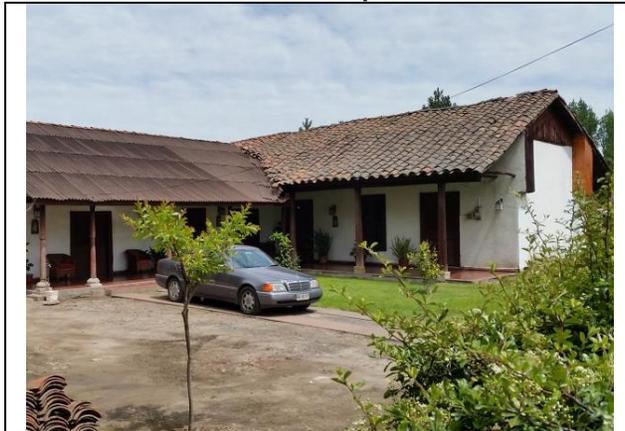
**Tabla 6 Edificación Aislada o pareada en “L” aislado.**

- Volumen macizo en forma de L aislado. Como una segunda variante de la anterior esta la vivienda en L de sistema de agrupamiento aislado y con corredor en L. En esta variante sólo se identificado un ejemplo.

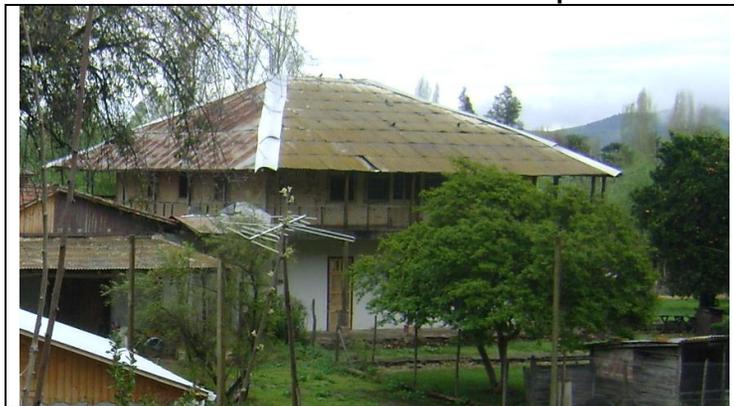
**Tabla 7 Edificación Aislada en dos pisos.**

**TIPO 4 Patrón de edificación aislada en 2 pisos:** Corresponde a un paralelepípedo de base cuadrada que se desarrolla en dos pisos de altura con corredor, sólo se ha identificado un único ejemplo.

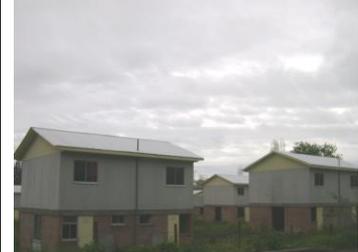
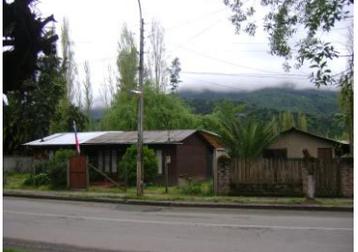
**Tabla 8 Tipología de Urbanización y autoconstrucción.**

Tipología de Urbanización	Aislada de Autoconstrucción	Aislada de Autoconstrucción
